STAVEBNĚ TECHNICKÝ PRŮZKUM

Objekt na adrese Hybešova 254/16, Brno

Zprávu vypracoval: **QUALIFORM, a.s.**
Mlaty 672/8
642 00 Brno - Bosonohy

V Brně dne 28.2.2019

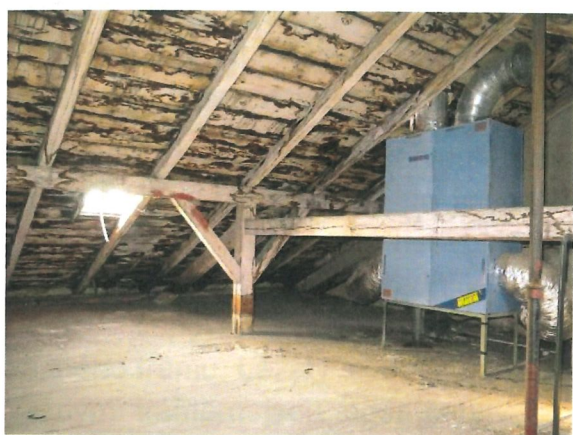
Obr. 1 - Pohled do prostoru krovu střechy hlavní budovy Obr. 2 - Pohled na krytinu střechy hlavní budovy

Celkově se krovová konstrukce hlavní budovy v době průzkumu nacházela v uspokojivém stavebně technickém stavu, bez nutnosti větších stavebních zásahů. Pozednice, vazné trámy plných vazeb a okapní vaznice však byly v době průzkumu zcela nebo částečně skryté v konstrukčních vrstvách podlahy a byly kontrolovány jen namátkově prostřednictvím provedených sond. Míru jejich poškození z toho důvodu nebylo možné zcela posoudit.

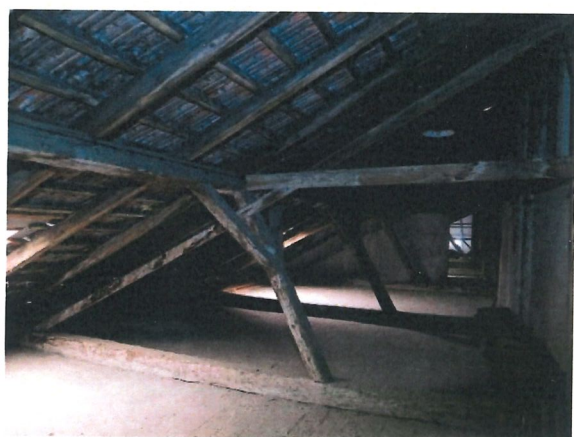
Obr. 3 - Pohled do prostoru krovu první části pultové střechy nad dvorním traktem

Celkově lze stav krovové konstrukce dvorního traktu označit za havarijní, s nutností výměny minimálně střešního pláště, většiny krokví a okapní vaznice. Částečně nebo zcela obezděné pozednice nebyly diagnostikovány z důvodu nepřístupnosti. Míru jejich poškození z toho důvodu nebylo možné posoudit.

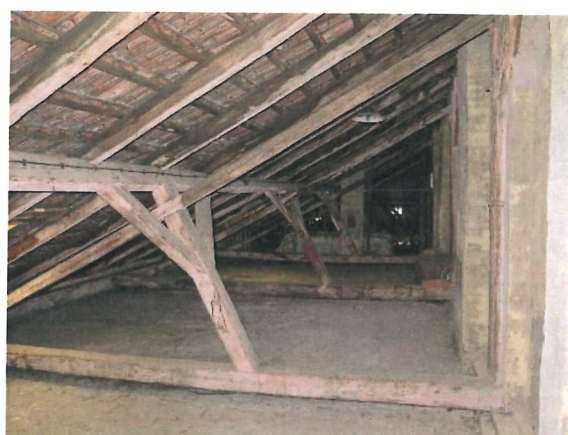
Obr. 4 - Pohled do prostoru krovu druhé části pultové střechy nad dvorním traktem

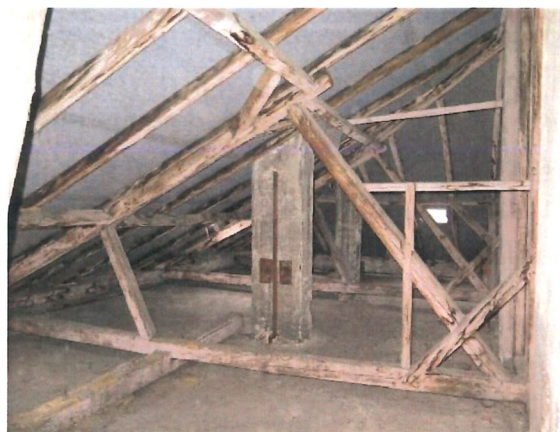
Obr. 5 - Pohled do prostoru krovu nad zadní budovou na ulici Vodní

Celkově lze stav krovové konstrukce budovy na ulici Vodní označit za havarijní, vzhledem k masivnímu poškození prvků hnilobou v kombinaci s tesaříkem. Nedávná výměna střešního pláště měla kladný vliv na pozastavení rozvoje poškození dřevokaznými houbami a hmyzem, mnoho prvků konstrukce je však na hranici své únosnosti a kvůli chybám v provedení hydroizolační vrstvy střešního pláště se v konstrukci udržuje zvýšená vlhkost, což přispívá k další postupné degradaci a možnému opětovnému rozvoji napadení dřevokaznými houbami a hmyzem.

Stav krovové konstrukce zadního objektu na ulici Vodní lze označit za havarijní. Krovová konstrukce je zde nejstarší a značně poškozená tesaříkem i hnilobou. V prvním kroku je doporučeno zajištění provětrávání prostoru krovu a opravy detailů hydroizolační vrstvy střešního pláště. V kroku následujícím pak rozsáhlé výměny, především krokví, hnilobou napadených krátčat a dalších prvků konstrukce (viz. 3.2 Lokalizace nálezových míst).

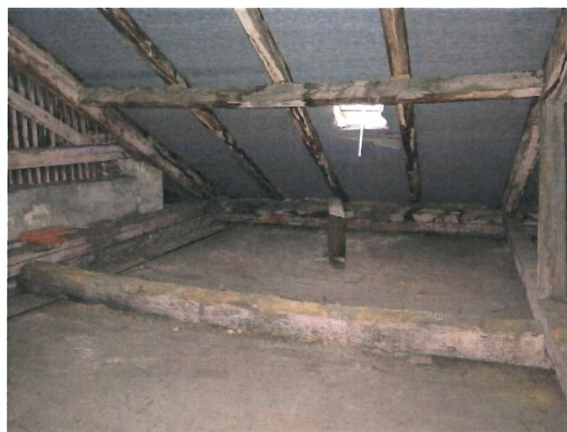
Obr. 6 - Trám vynášející stropní trámy nad 3.NP zadního objektu na ulici Vodní

V prvním poli konstrukce pod úrovní vazných trámů je příčně na nosné zdi položen trám vynášejí pomocí kovových závlačí stropní trámy nad 3. NP. Tento trám je silně poškozen tesaříkem krovovým, kdy se nejedná jen o povrchové napadení, ale prvek je již napaden téměř v celém průřezu a jeho nosná funkce je značně snížena. Naměřené hodnoty vlhkosti tohoto prvku se pohybovaly v rozmezí 13 až 22 %, což nevylučuje jeho aktivní napadení.
