2.7. Zjištěný stavebně technický stav konstrukcí části objektu levý dvorní trakt do ulice Vodní

3. ZÁVĚREČNÉ KOMPLEXNÍ HODNOCENÍ STAVEBNĚ TECHNICKÉHO STAVU OBJEKTU

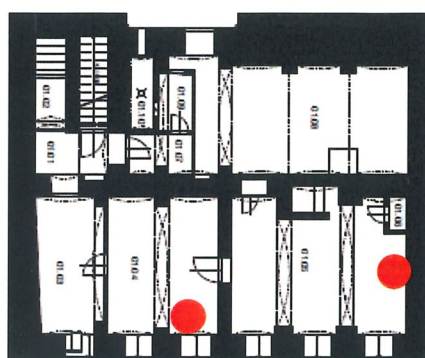
Obr. 14 Schéma odběru vzorků v 1.PP.

Vzorek č.	Popis zkušebních míst	Vlhkost w (%)
V1a	obvodová stěna 1.PP	16,8
V1b	obvodová stěna 1.PP	13,9
V2a	obvodová stěna 1.NP	0,9
V2b	obvodová stěna 1.NP	0,2
V2c	obvodová stěna 1.NP	2,7
V2d	obvodová stěna 1.NP	0,3
V3a	obvodová stěna 2.NP	0,7
V4a	obvodová stěna 3.NP	1,0

Naměřené hodnoty ve vzorcích V1a a V1b jasně prokazují výskyt vlhkosti v místě provedených odběrů vzorků. Ve smyslu hodnocení dle ČSN P 73 0610 – tab. A1 v našem případě níže uvedená tabulka č. 4. Hodnoty všech vzorků lze označit za „velmi vysokou vlhkost“.

Velmi vysoká vlhkost v podlaží 1.PP je s velkou pravděpodobností způsobena pronikáním vlhkosti z podzákladí, ale také skutečností, že celý půdorys 1.PP se nachází takřka pod úrovní terénu. Zásadním vliv na nadměrný výskyt vlhkost v objektu má absence vodorovné hydroizolace v podlahách, ale i absence svislé hydroizolace obvodových stěn.

VZOREK Č. V1a

VZOREK Č. V1b

Nejefektivnějším sanačním řešením, které by zcela zabránilo vnikání vlhkosti do objektu, je provedení odkopu kolem obvodového zdiva s následným provedením horizontální hydroizolace stávajících stěn v 1.PP podřezáním zdiva řetězovou pilou. Do takto realizované průběžné spáry budou následně vloženy asfaltové izolační pásy, zdivo bude vyklínováno plastovými klínky a spára bude zapravena hydrofobizačním materiálem.

V rámci stavebních úprav musí být vnitřní zdivo 1.PP zbaveno zbývajících omítek a spáry zdiva musejí být proškrábnuty. Pro vyschnutí zdiva doporučujeme ponechat zdivo jako režné a zajistit podtlakové odvětrání celého podlaží 1.PP. Přívod vzduchu bude zajištěn okny a odvod vzduchu ventilátory zaústěnými do stávajících komínů.
