# ZPRÁVA STATIKA

**Bytové domy Nejedlého 374/2, 376/4, 378/6**

**Sledování a vyhodnocení pohybů domů v roce 2019**

Archivní číslo : **CP5919-TZ-01**

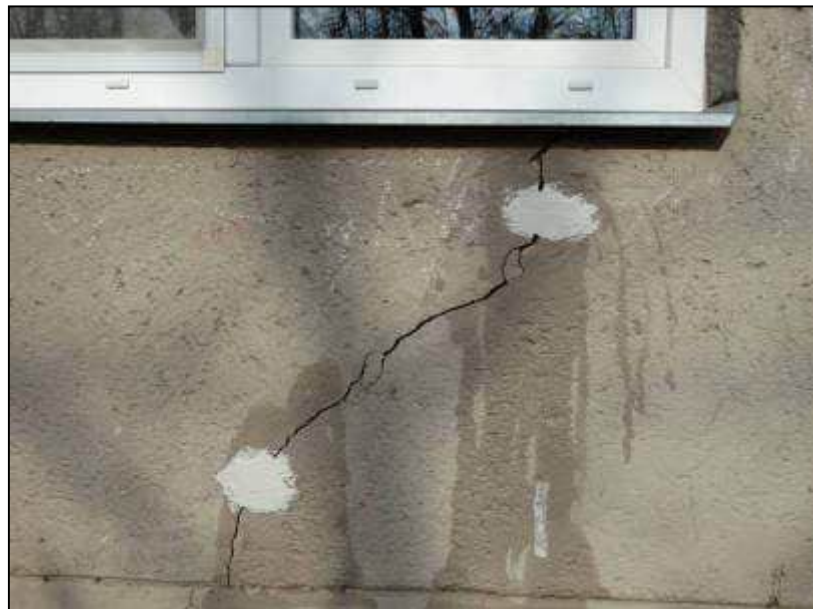
Úvodní prohlídka, umístění tří nových sádrových terčů na trhliny v obvodové stěně u jihozápadního nároží domu Nejedlého 2, určení a fotodokumentace dalších charakteristických míst k průběžnému sledování.

*Nové sádrové terče umístěné pod oknem u jihozápadního nároží*

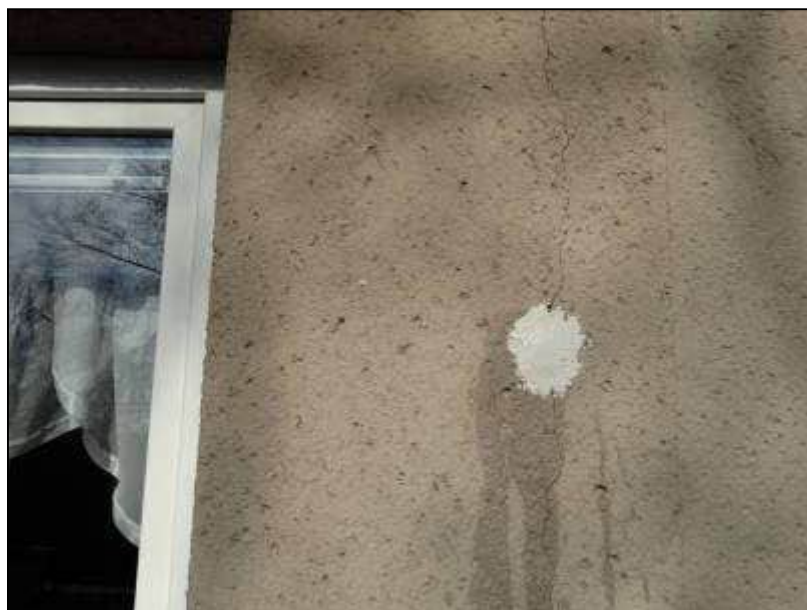
*Nový sádrový terč vedle okna u jihozápadního nároží domu*

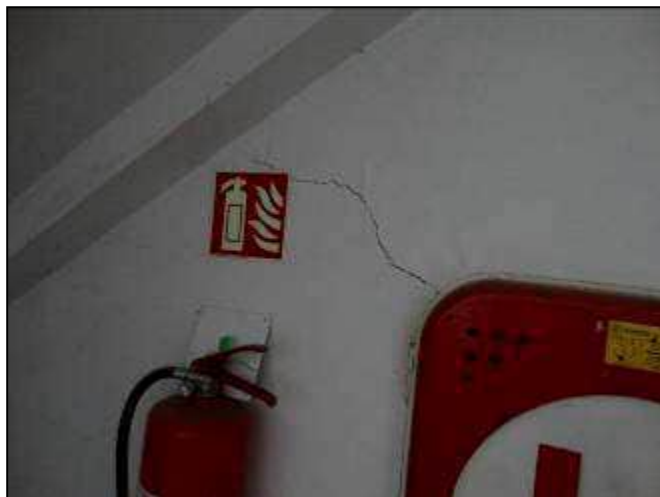
*Nejedlého 2 - Trhlina u hydrantu v 1.PP*

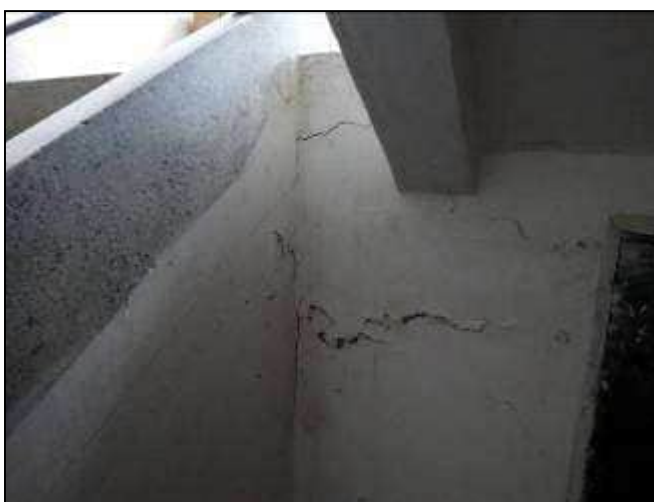
*Nejedlého 2 – Trhliny pod schodištěm v 1.PP*

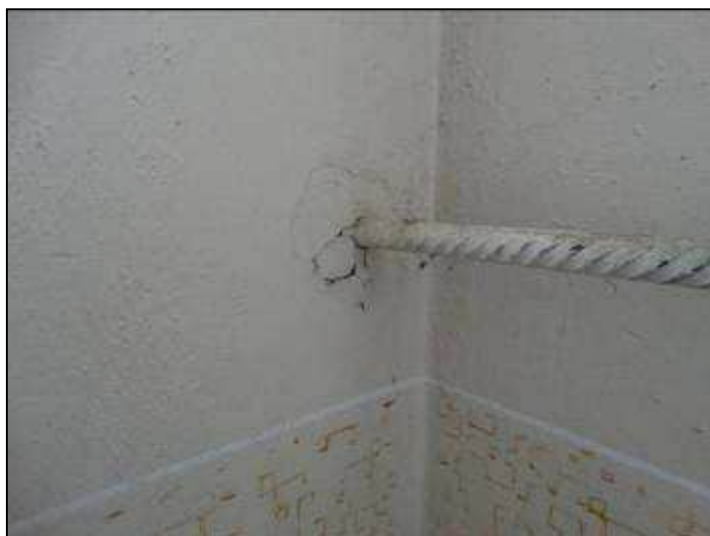
*Nejedlého 2 – Průchod spínacího táhla stěnou na schodišti*

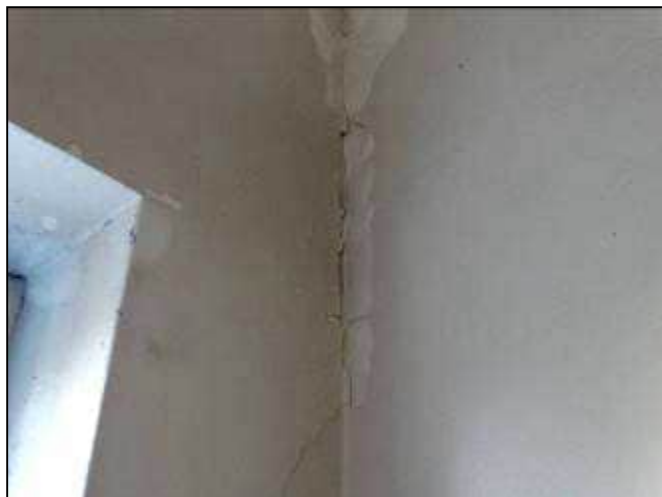
*Nejedlého 6 – Trhlina v koutě u okna na schodišti*

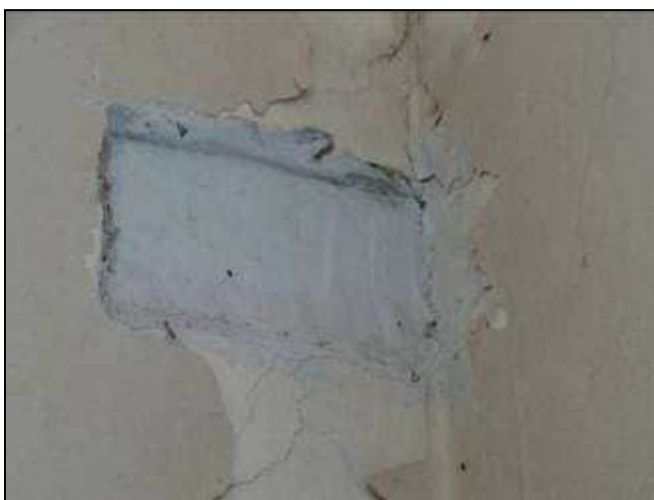
*Nejedlého 6 – Stávající sádrová plotna na schodišti*

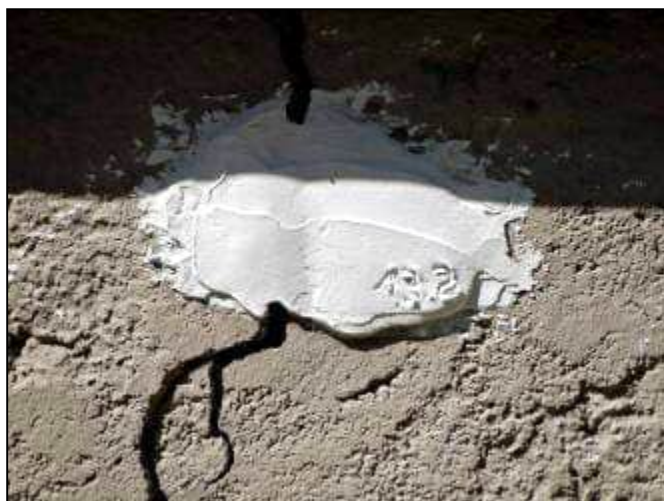
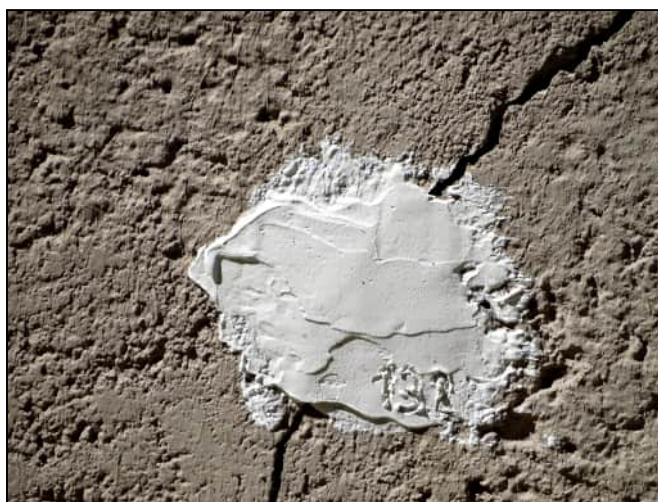
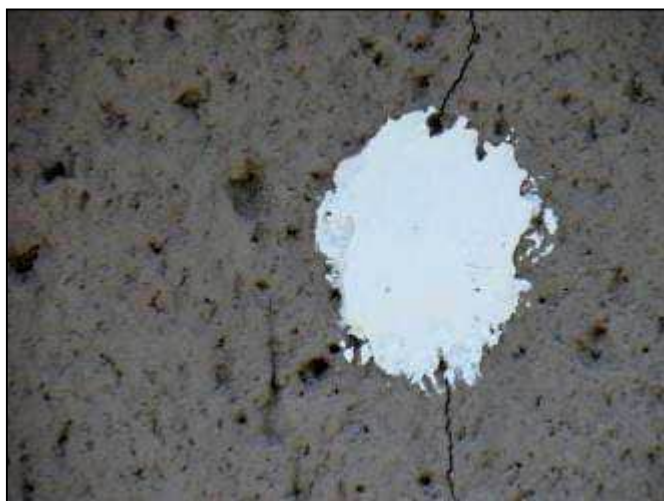
Prohlídka byla zaměřena hlavně na stav sádrových terčů na trhlínách v obvodové stěně u jihozápadního nároží domu Nejedlého 2. Na terčích nebyly žádné trhliny zjištěny. Proto je možné konstatovat, že k dalšímu rozevírání trhlín pod terči nedošlo. Ani na ostatních sledovaných místech nebyly žádné změny zjištěny. Nebyly zjištěny ani žádné nové poruchy statického charakteru.

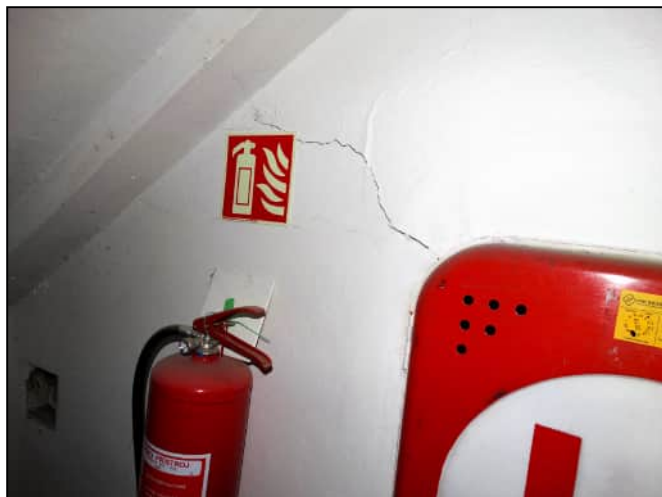
*Nejedlého 2 – Trhlina u hydrantu v 1.PP*

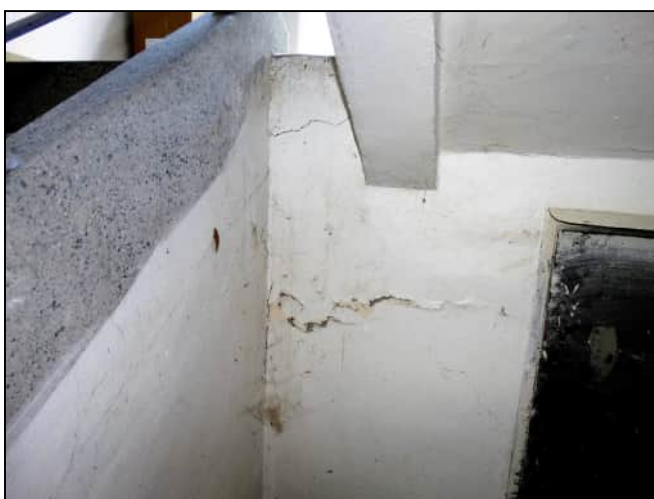
*Nejedlého 2 – Trhliny pod schodištěm v 1.PP*

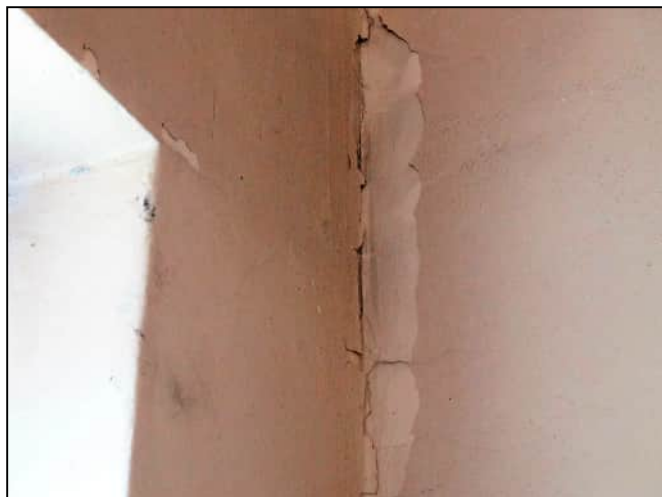
*Nejedlého 6 – Trhlina v koutě u okna na schodišti*

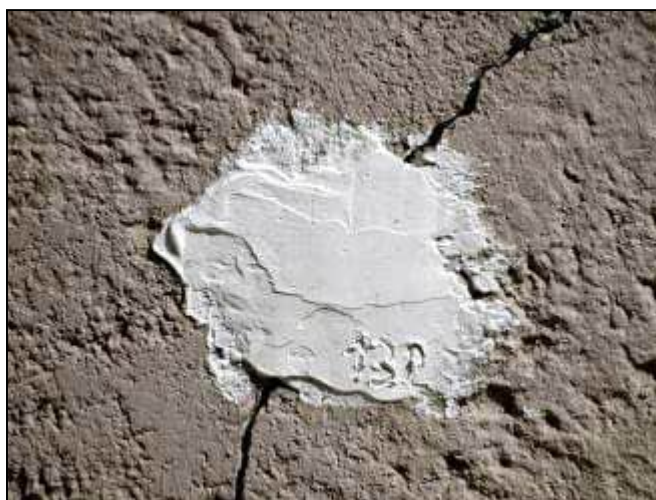
*Spodní terč pod oknem*

Prohlídka byla opět zaměřena hlavně na stav sádrových terčů na trhlínách v obvodové stěně domu u jihozápadního nároží domu Nejedlého 2. Na spodním terči pod oknem byla zjištěna **vlasová trhlínka**. Ostatní 2 terče jsou bez viditelného porušení. Ani na ostatních sledovaných místech nebyly oproti minulému zaznamenanému stavu žádné změny zjištěny. Nebyly zjištěny ani žádné nové poruchy statického charakteru.

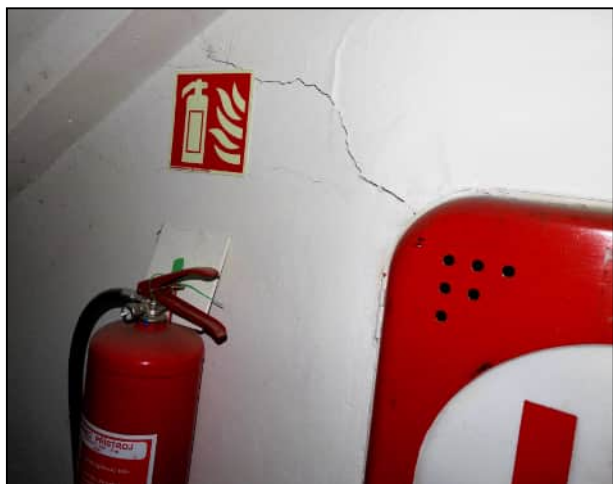
*Nejedlého 2 – Trhlina u hydrantu v 1.PP*

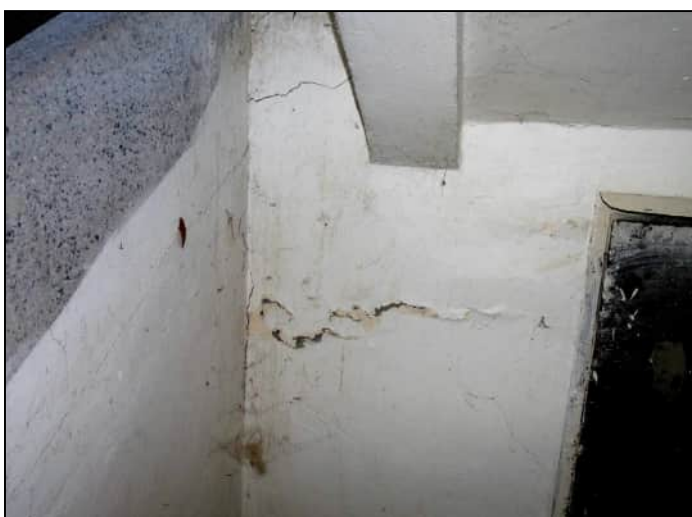
*Nejedlého 2 – Trhliny pod schodištěm v 1.PP*

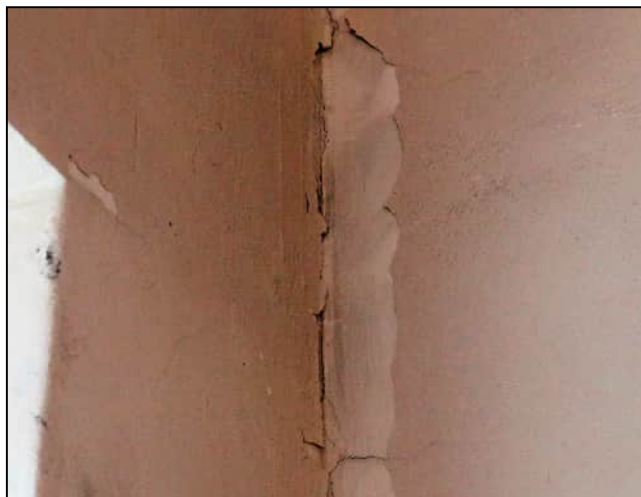
*Nejedlého 6 – Trhlina v koutě u okna na schodišti*

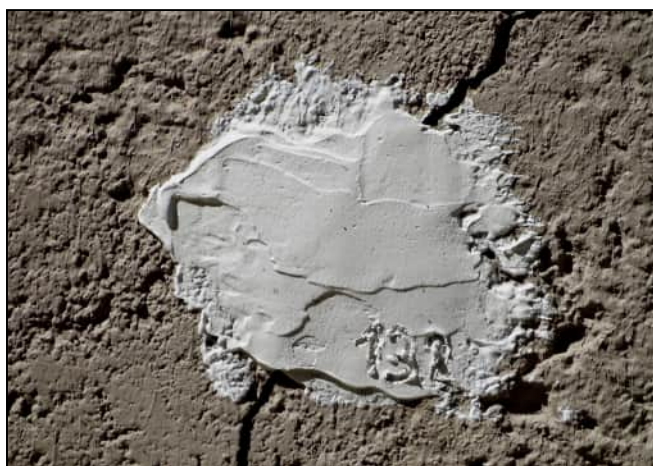
*Spodní terč pod oknem*

Prohlídka byla opět zaměřena hlavně na stav sádrových terčů na trhlínách v obvodové stěně domu u jihozápadního nároží domu Nejedlého 2. Na spodním terči pod oknem byla zjištěna **vlasová trhlínka stejné šířky**, jako při minulé prohlídce. Ostatní 2 terče jsou bez viditelného porušení. Ani na ostatních sledovaných místech nebyly oproti minulému zaznamenanému stavu žádné změny zjištěny. Nebyly zjištěny ani žádné nové poruchy statického charakteru.

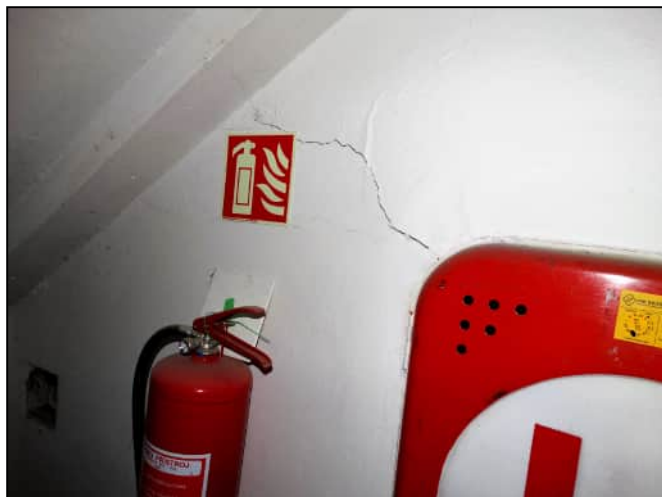
*Nejedlého 2 – Trhlina u hydrantu v 1.PP*

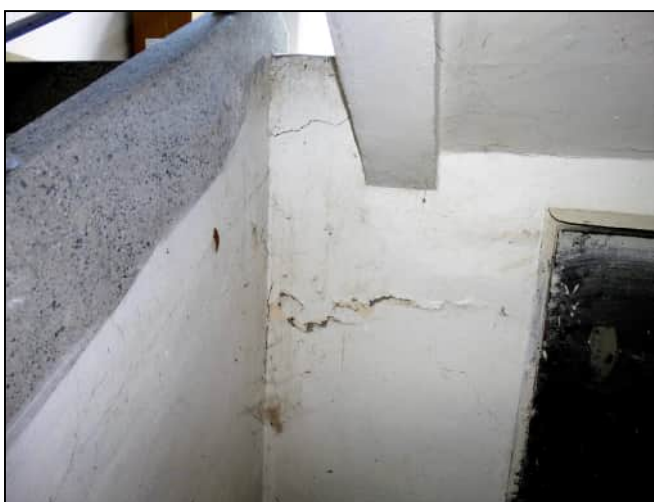
*Nejedlého 2 – Trhliny pod schodištěm v 1.PP*

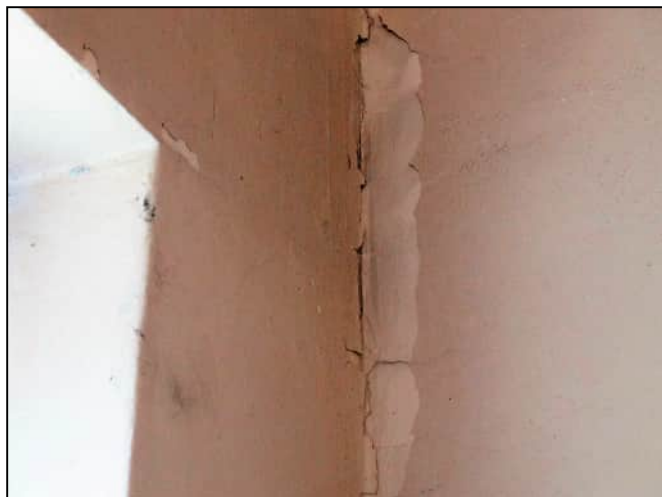
*Nejedlého 6 – Trhlina v koutě u okna na schodišti*

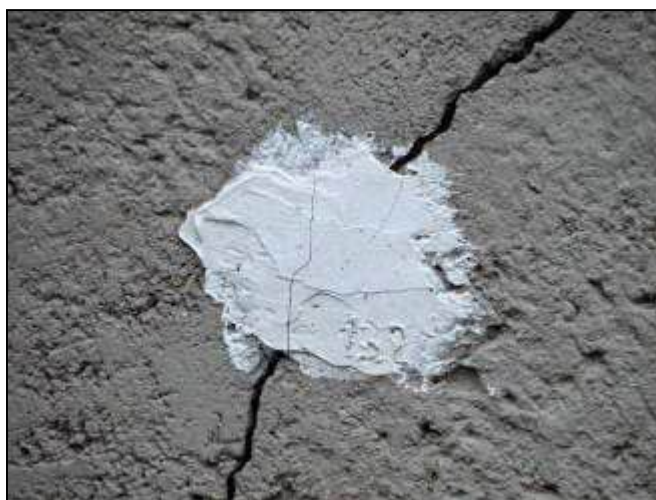
*Spodní terč pod oknem*

Závěrečná prohlídka byla opět zaměřena na stav sádrových terčů na trhlínách v obvodové stěně domu u jihozápadního nároží domu Nejedlého 2. Na spodním terči pod oknem byla zjištěna **trhlína šířky cca 1 mm**. Jedná se o zvětšenou vlasovou trhlínu, která byla zjištěna dříve. Horní terč pod oknem je bez porušení. Na terči vedle okna je zjištěna **vlasová trhlínka**. Na ostatních sledovaných místech domů nebyly oproti minulému zaznamenanému stavu žádné změny zjištěny. Nebyly zjištěny ani žádné nové poruchy statického charakteru.

Trhliny šířky maximálně 1 mm, které byly zjištěny na sádrových terčích u jihozápadního nároží domu Nejedlého 2, o jistých menších pohybech domu svědčí. Avšak takové pohyby můžeme zařadit mezi charakteristické pohyby domů v průběhu střídání ročních období. Zvláště u budov založených na mocných jílovitých (sprašových) vrstvách, které jsou plastické a obzvláště citlivé na změny vlhkosti. A deformace se na budovách koncentrují právě do nejslabších míst, která jsou již porušena trhlinami. Proto porušení sádrových terčů trhlinami šířky maximálně 1 mm za období jednoho roku nemůžeme brát jako směrnou hodnotu o pohybu terénu pod domem a jeho okolí.

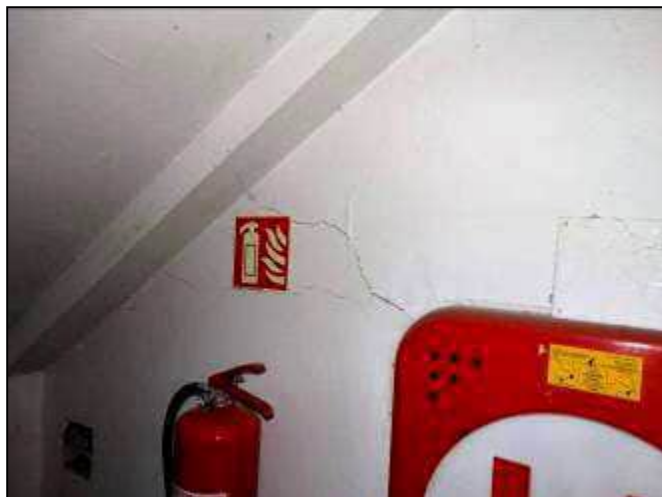
*Nejedlého 2 – Trhlina u hydrantu v 1.PP*

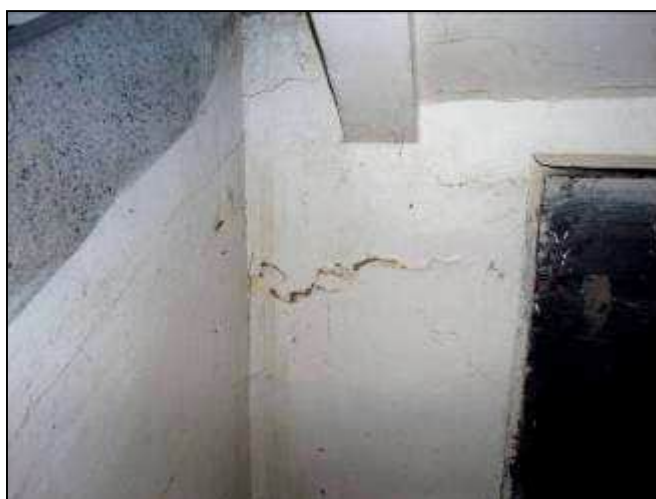
*Nejedlého 2 – Trhliny pod schodištěm v 1.PP*

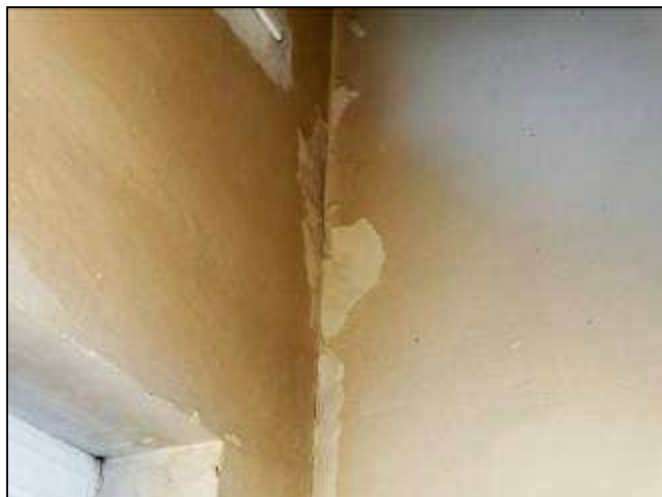
*Nejedlého 6 – Trhlina v koutě u okna na schodišti*
