# STATICKÝ POSUDEK

pro akci: **Statické posouzení stávajícího stavu domu na ulici  
Nejedlého 2, 4, 6, 638 00 Brno**

zak. č: L-0196-26

objekt: bytový dům na adrese: Nejedlého 2, 4, 6, 638 00 Brno

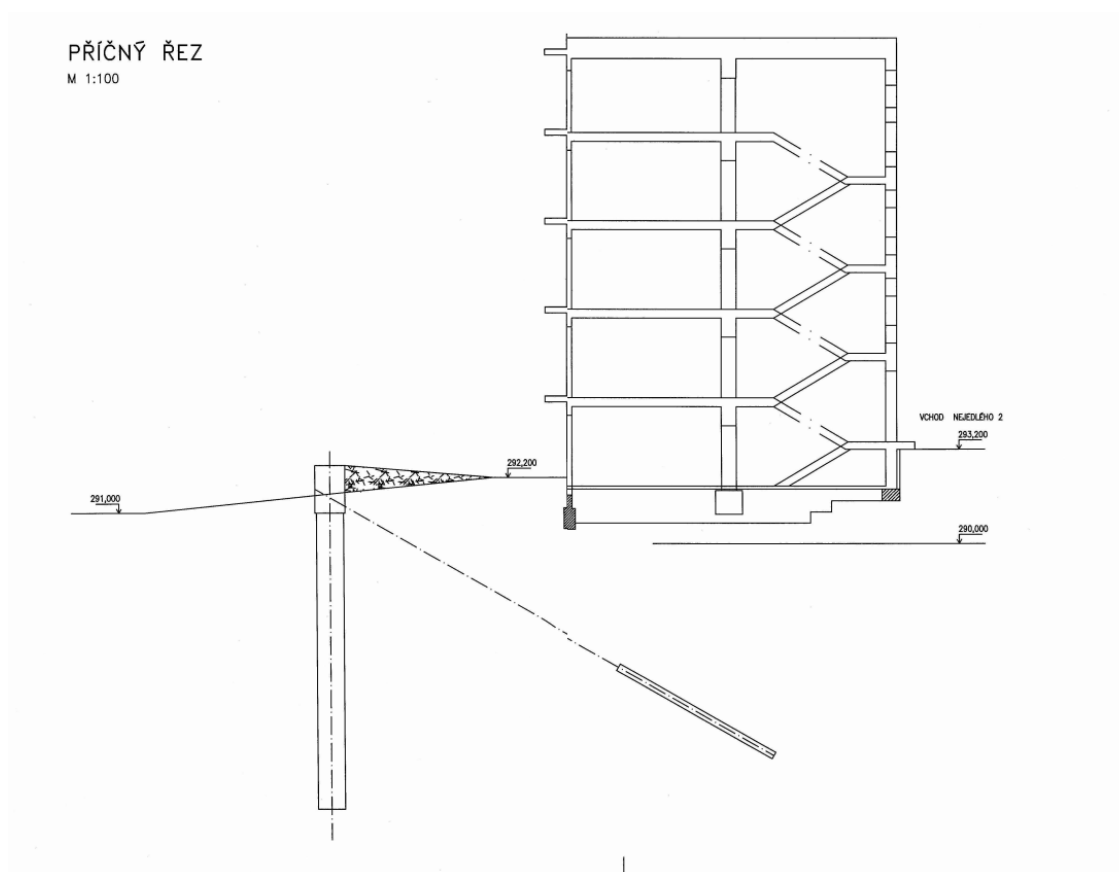
podloží a stejně tak horninové kotvy by bylo nutné zavrtat do skalního podloží. Předběžný návrh provedl Ing. Lamparter (FUNDOS) a tento návrh je popsán a vyobrazený právě ve zprávě od Ing. Janečka [3]. Níže přikládám, řez touto konstrukcí:

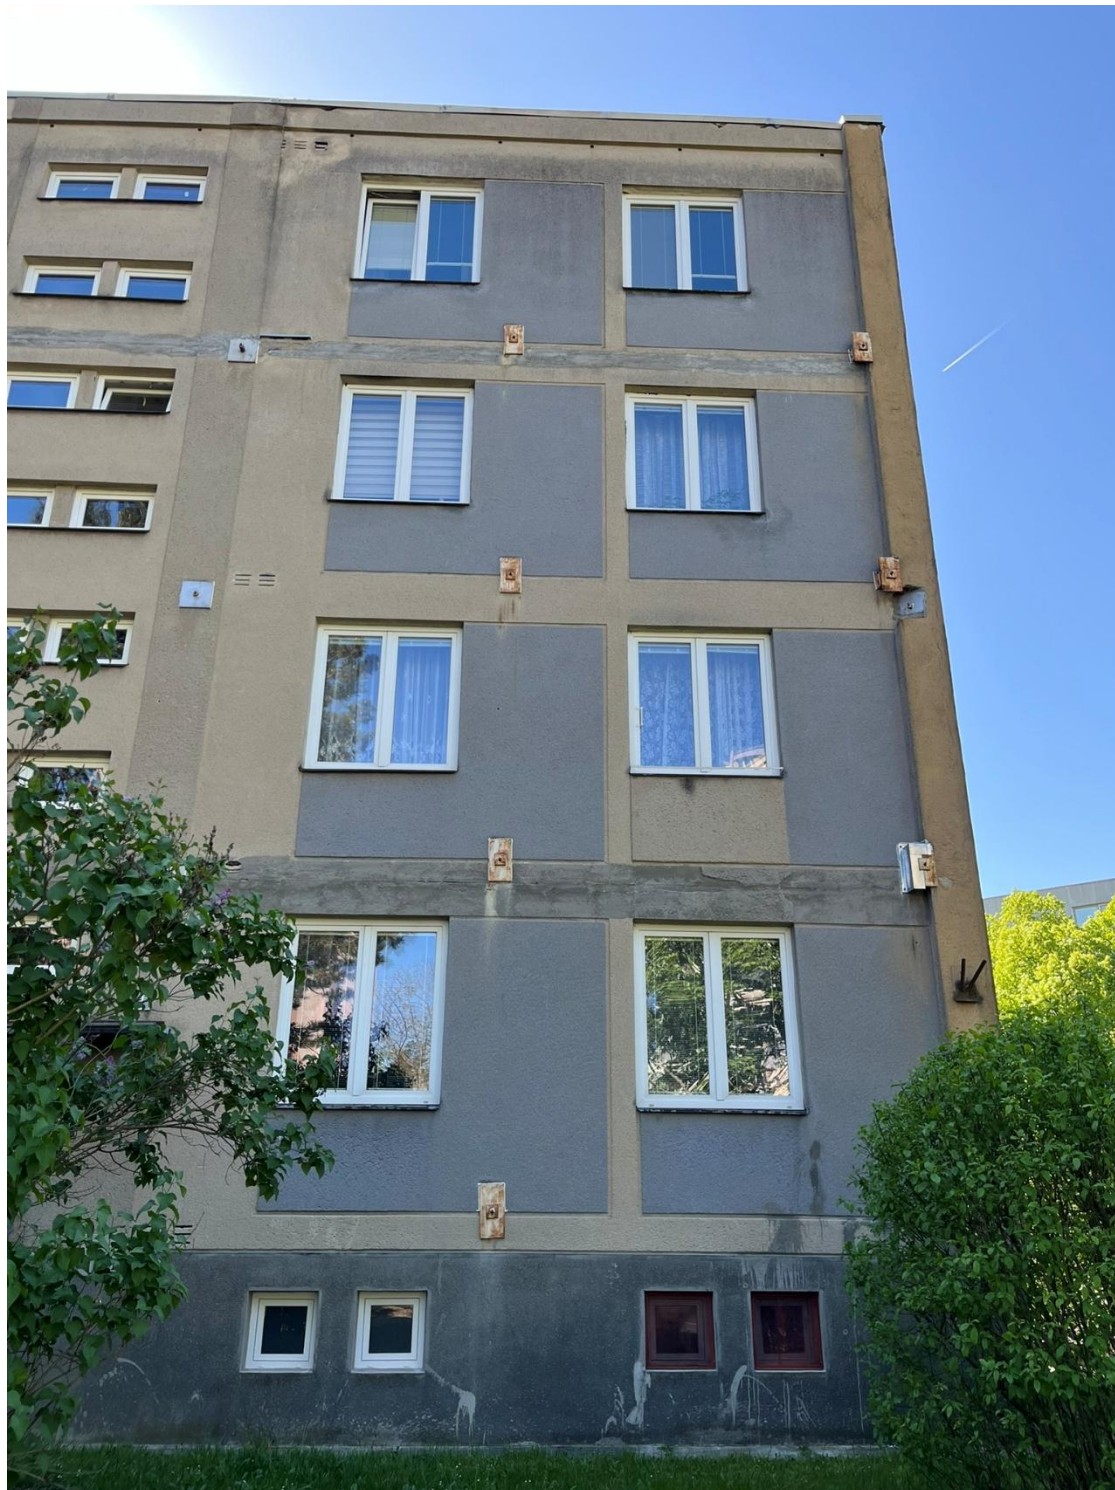
Celkový pohled na problematickou část domu – vchod Nejedlého 2:

(pěkně lze vidět různé druhy kotevních hlav spínaných táhel z různého období)

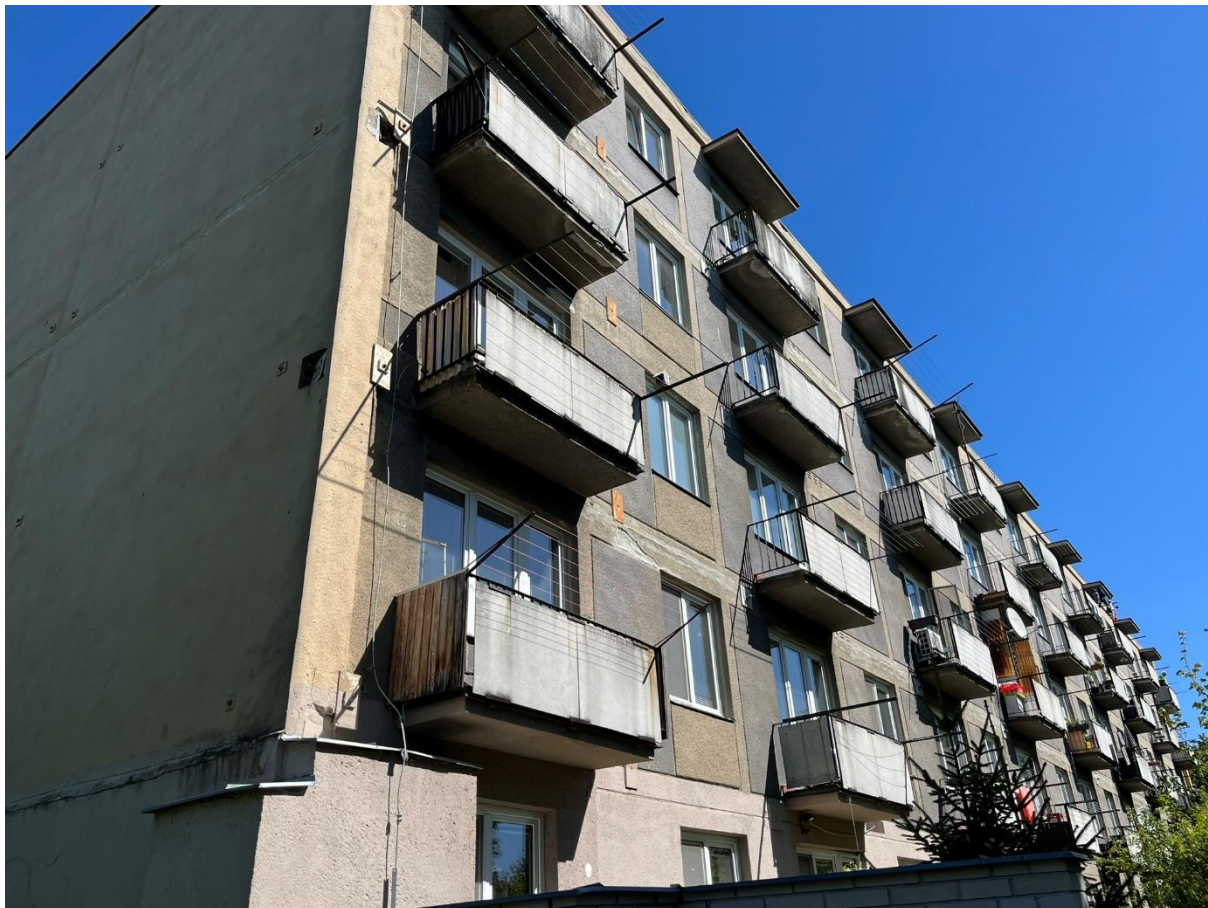
Celkový pohled na problematickou část domu (zezadu) – vchod Nejedlého 2:

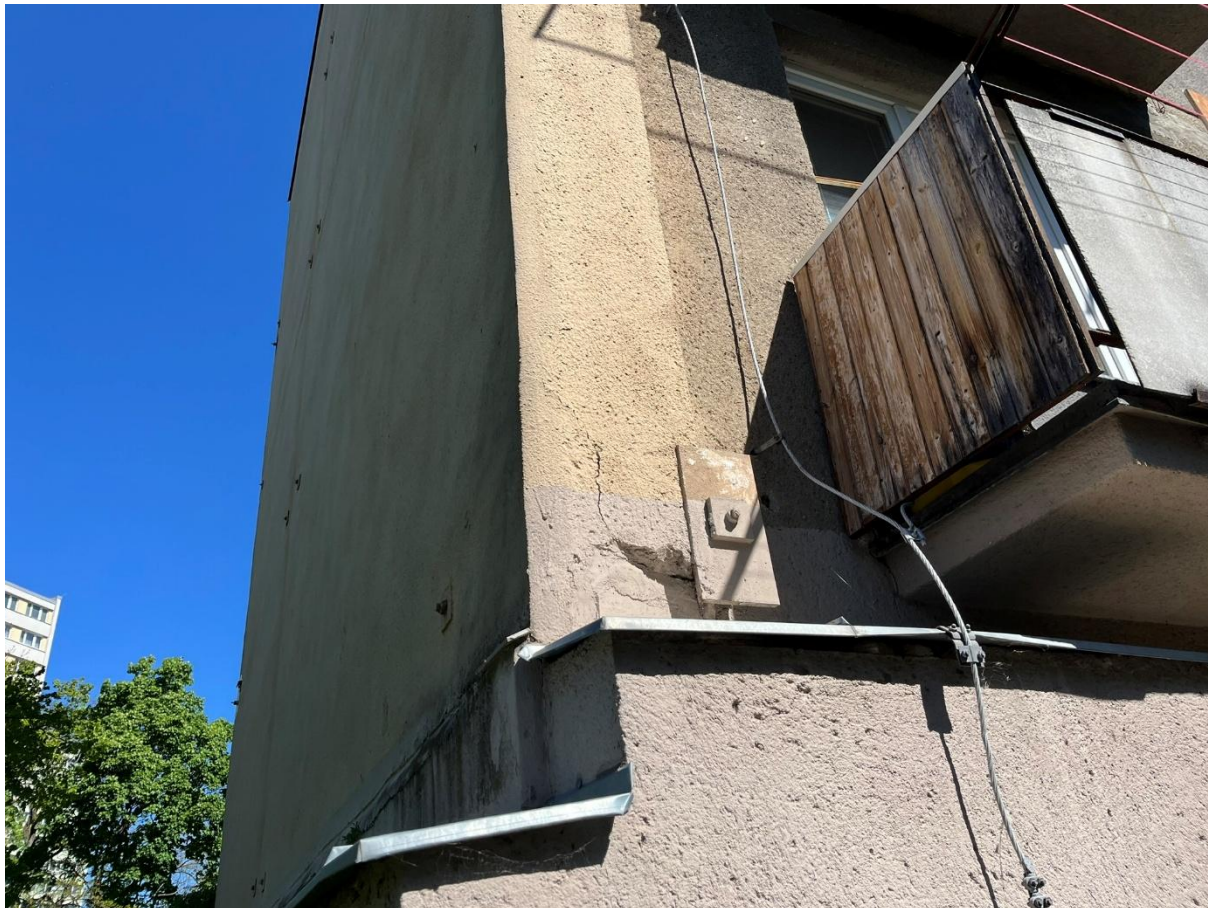
Detail spodní kotvy zezadu Nejedlého 2 s trihlinou:

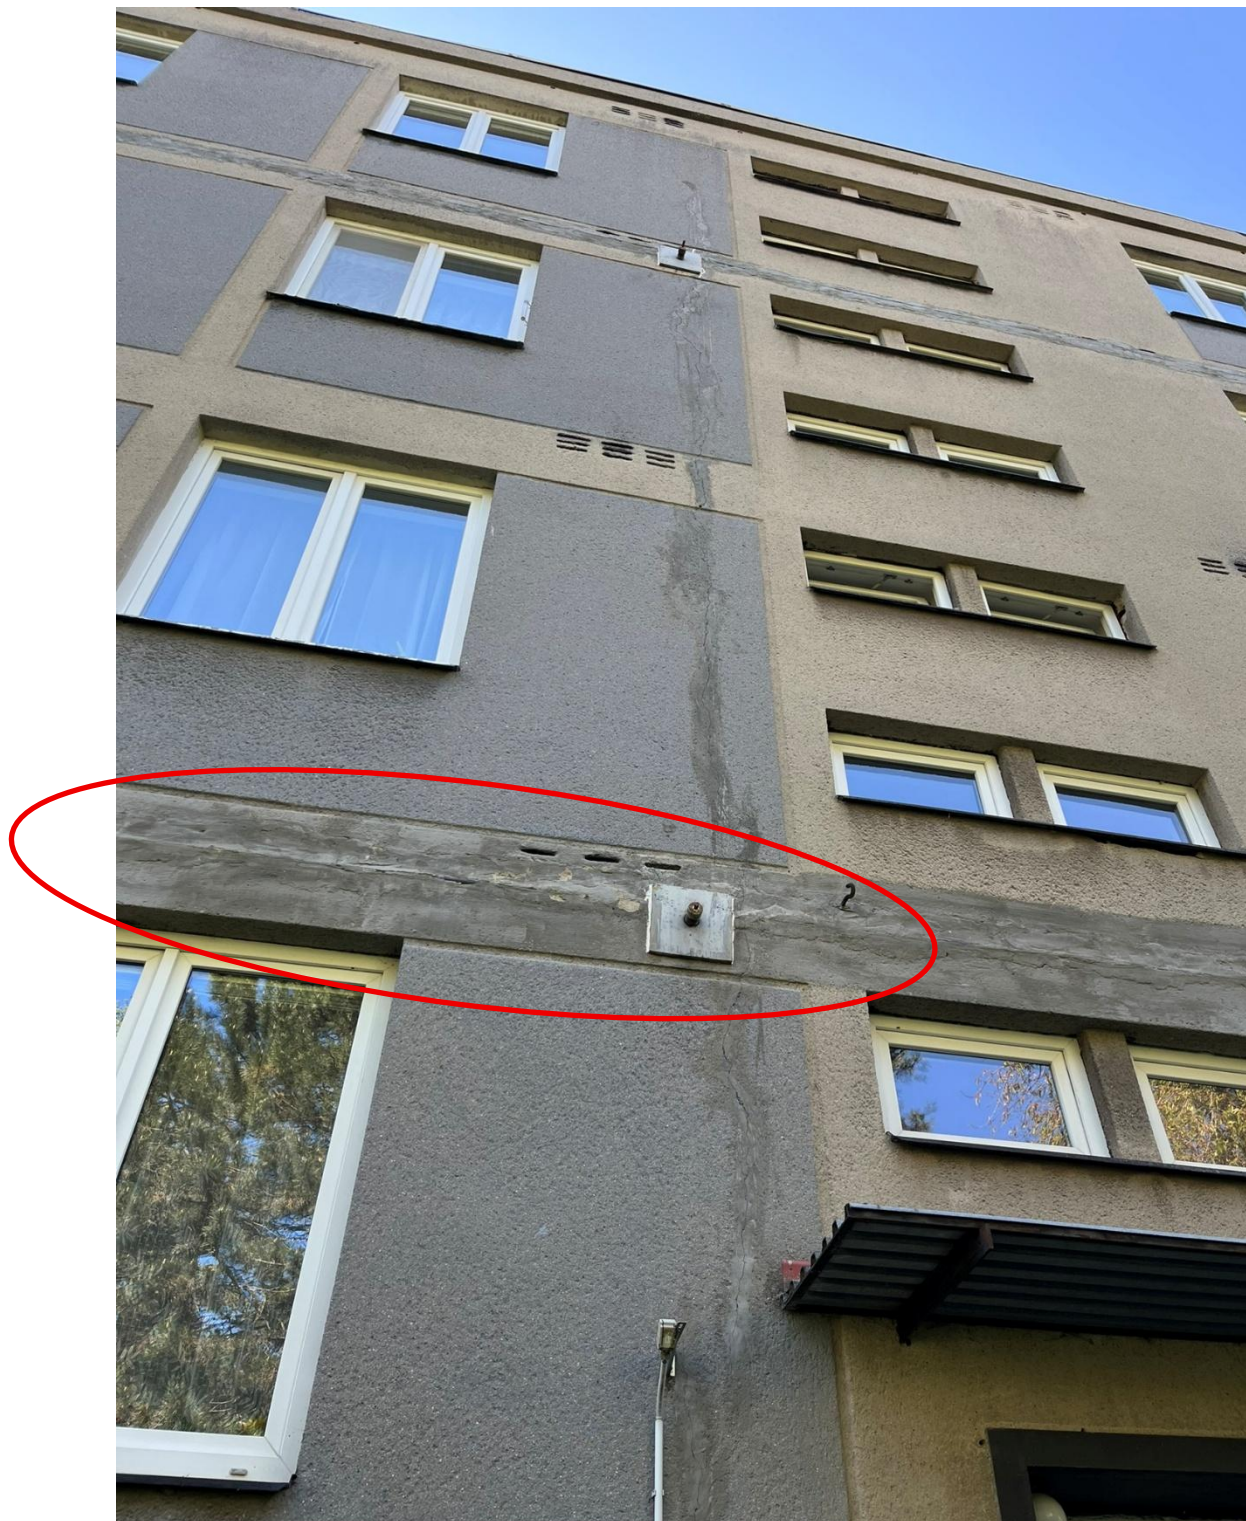
Pohled na drážky pro podélné kotvy – místně potřhaná zálivka (nutno sanovat dráhu kabelů):

**ošetřit stávající ocelové prvky vhodným nátěrem/nástřikem proti korozi (předtím se zbavit povrchové koroze – zejména u starších kotevních desek).** Současně podélná táhla, které jsou vedeny v drážce zvenku budovy a jsou ochráněné cementovou zálivkou. Tak u těchto táhel je nutné zkontrolovat, zda někde zálivka již neodpadla, nebo není nadměrně porušena trhlinami, kterými může k táhlu vstupovat voda a způsobovat jeho korozi. **Veškerá tato místa je taktéž nutno ošetřit a zapravit** (lokálně odstranit cementovou hmotu, zkontrolovat stav táhla, případně ho ošetřit + obnovit „zálivku“)

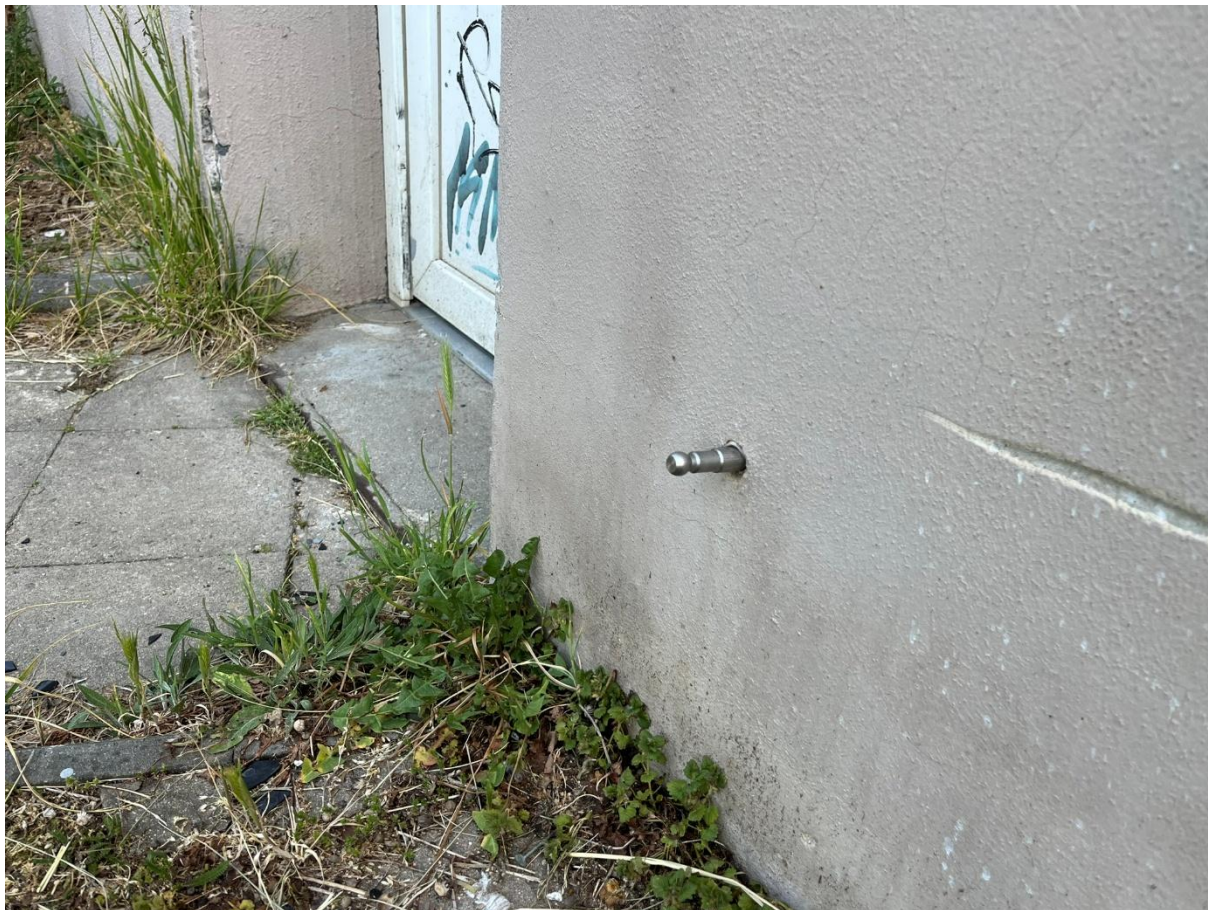
Nivelační bod na domě:

Z toho důvodu bych doporučil **obnovit inklinometrické měření** ke zjištění rychlostí aktuálního svahového pohybu. Současně by bylo vhodné **obnovit i pravidelné geodetické měření** na několika již osazených nivelačních bodech na obvodu celého domu (zde by bylo nejlepší, kdyby se povedlo porovnat akutální hodnoty s měřením z roku 2014-2015).

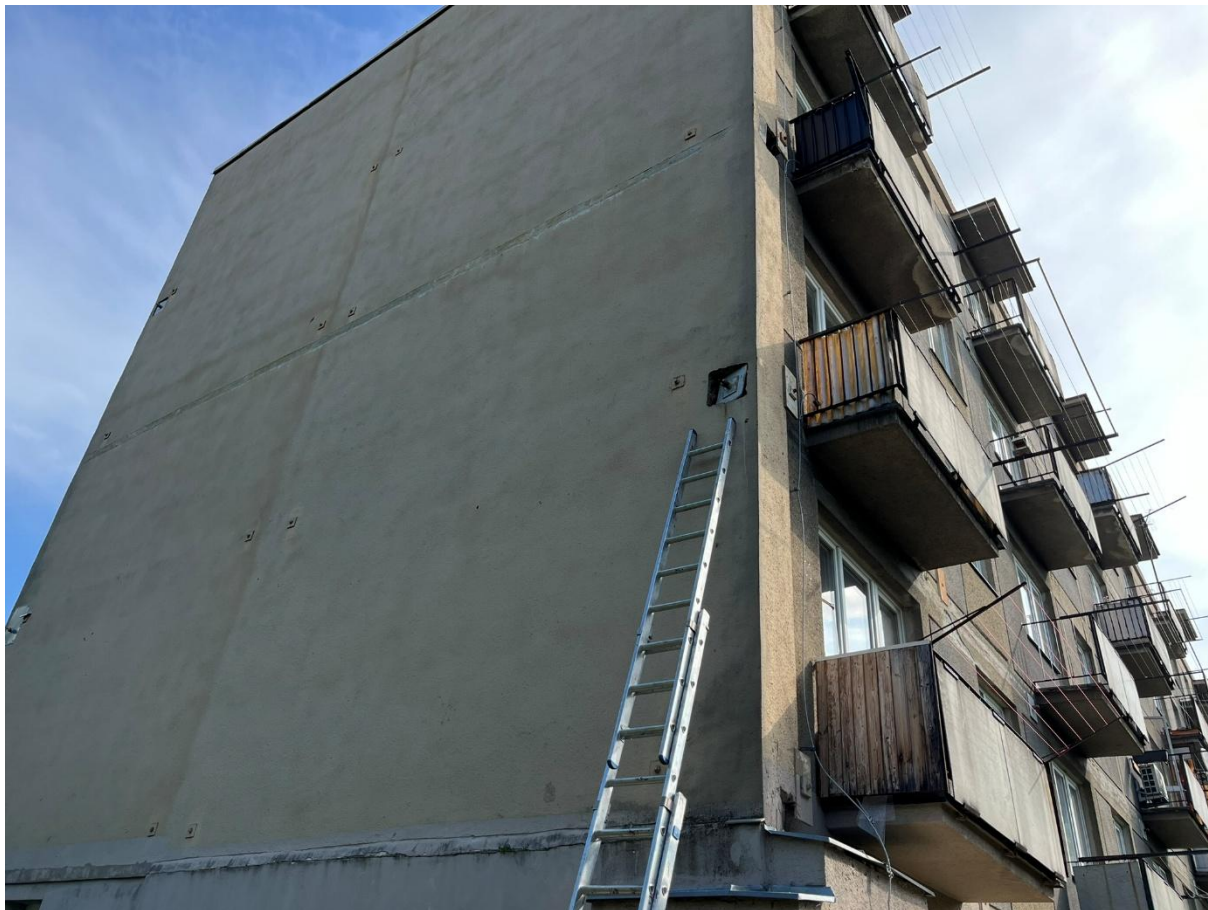
Tento statický posudek vzniká převážně na základě obavy, že jedna kotva se zatlačila ve své kotevní oblasti – viz fotodokumentace. V posudku z roku 2011 [4], lze vidět, že kotevní deska byla úplně ve stejné poloze jako dnes. **Na místě bylo současně ověřeno, že kotevní oblast není nijak porušená, kotevní deska byla takhle osazena již při provádění.**

Dotčená kotva, která se zdála být uvolněnou:

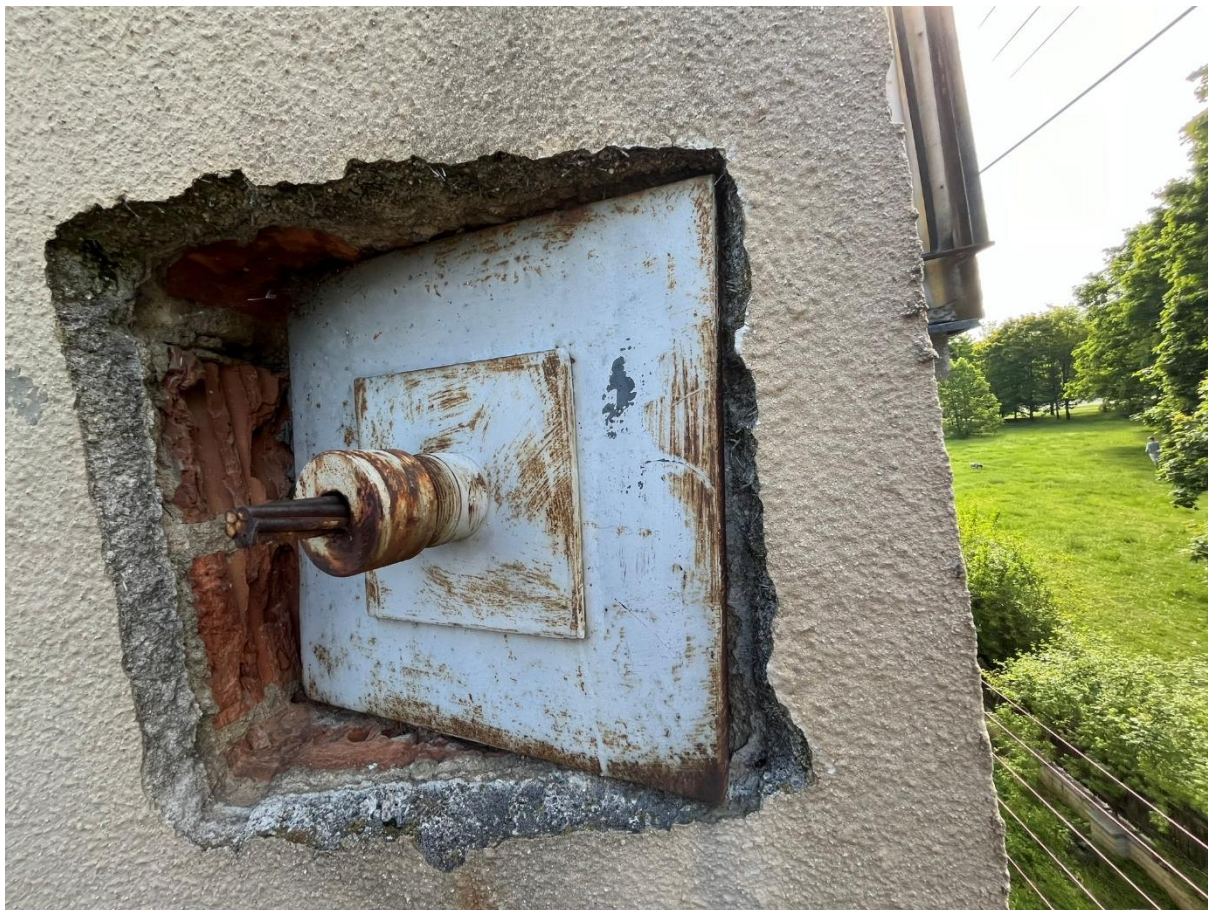
Detail kotvy – takhle byla osazena již od začátku (pod deskou lze videt roznášecí malta) – kotva není nijak chráněna (ochranu nutno vyřešit):

Zde by bylo obecně vhodné v dohledné době **veškeré kotvy opatřit vhodnou ochranou (pokud chybí). Např. u řešené kotvy chybí jakákoliv kotevní hlava, která by měla chránit samotné předpínací lano. Před osazením těchto hlav (případně jiné primární ochrany), je nutné současně**

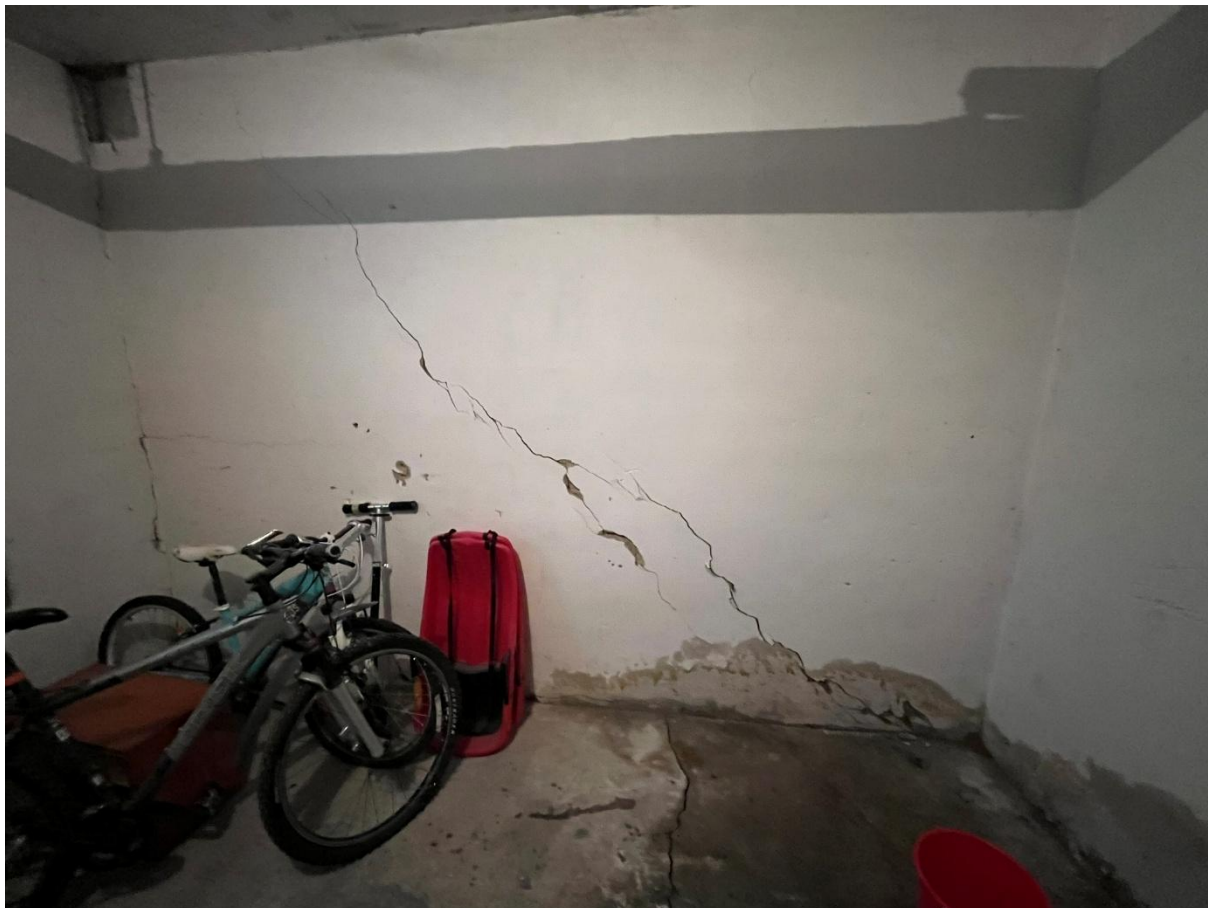
Trhliny v příčce v kočárkárně:

Dále bylo při obhlídce zjištěno, že podlaha ve sklepech je výrazně zdeformovaná. V minulosti se opravovala pouze podlaha pod byty a sklepy se neřešily. Akutálně je vidět jak je podlaha zdeformovaná a místě potrhána a současně příčky, které na této podlaze stojí jsou značně potrhány, případně „odtržené“ od stropní konstrukce – viz fotodokumentace. Toto by taktéž bylo vhodné do budoucna opravit a vyřešit. **Primárně však projít veškeré příčky (převážně ty odtržené ve sklepních kójích) a prozkoumat, zda nejsou nestabilní a nemohly by na někoho spadnout.** Pokud se zjistí, že veškeré příčky jsou stabilní, tak není nutné s touto opravou spěchat.

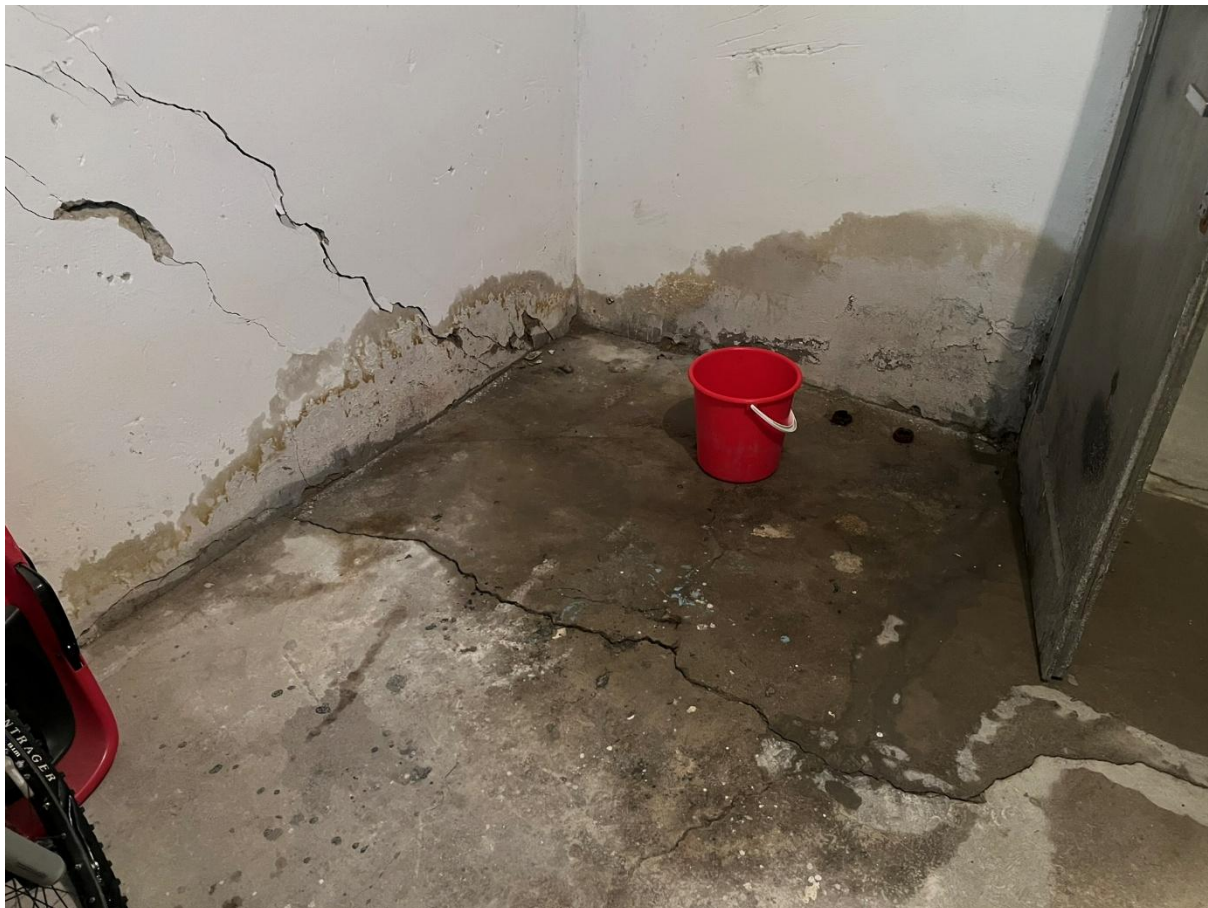
Trhliny v podlaze v kočárkárně:

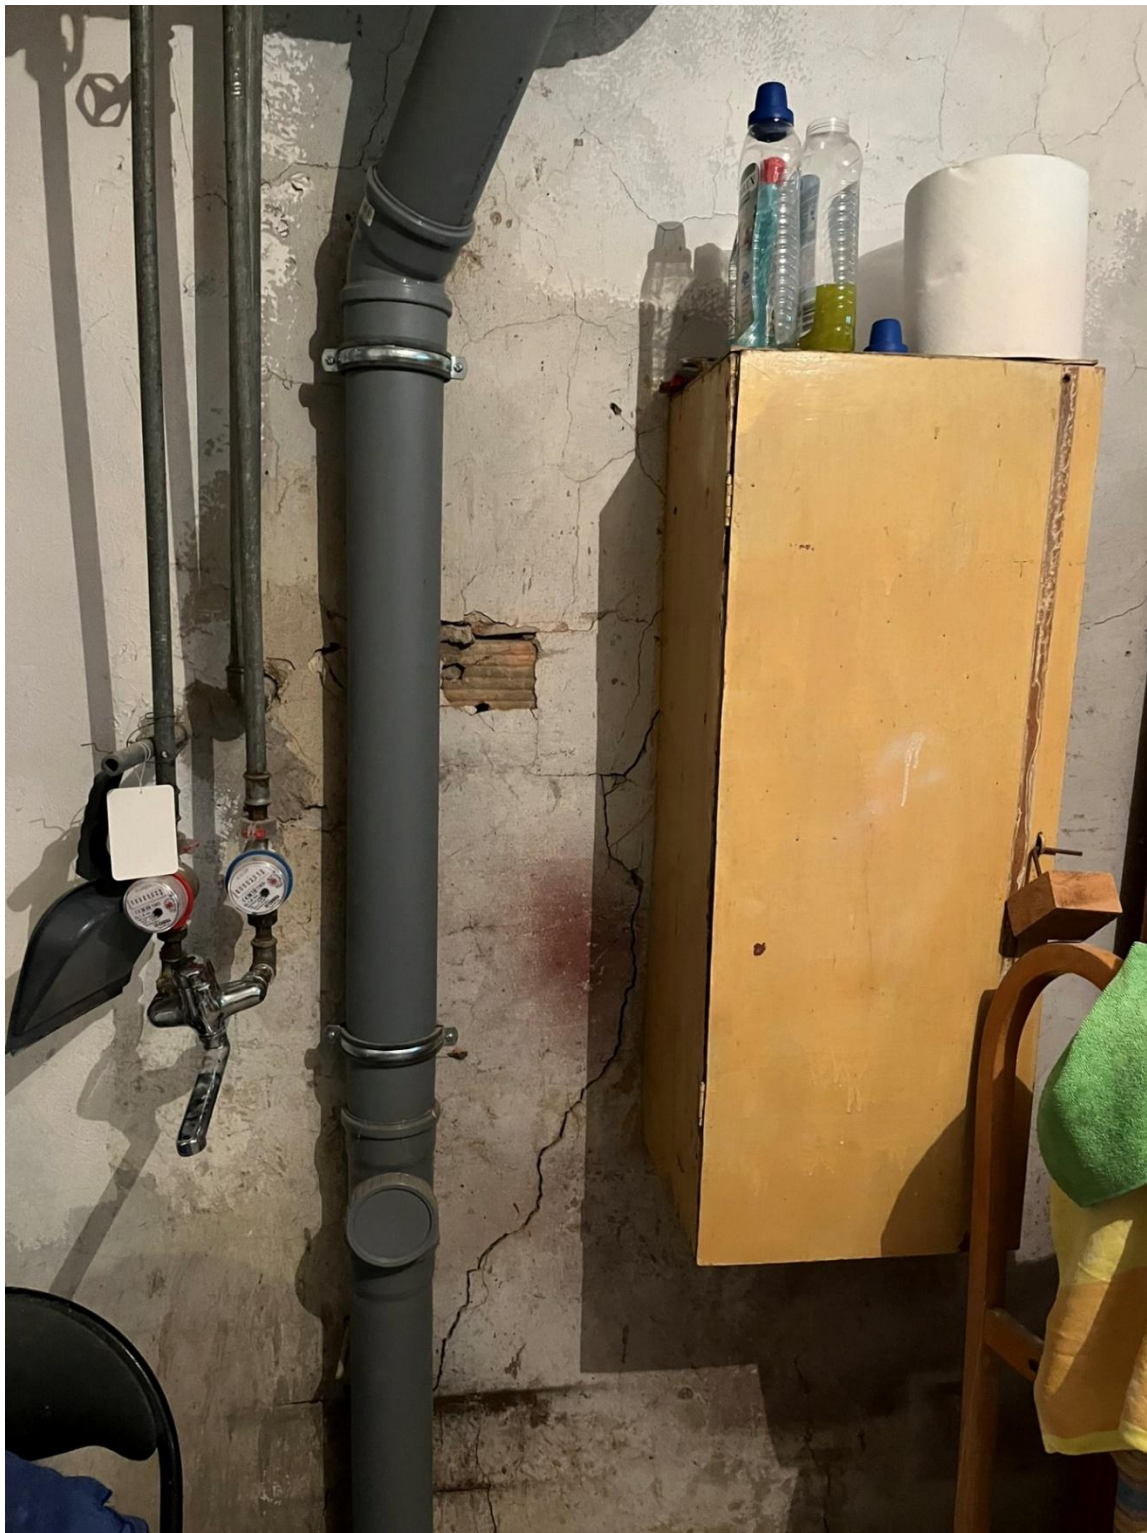
Trhliny v příčce v kočárkárně:

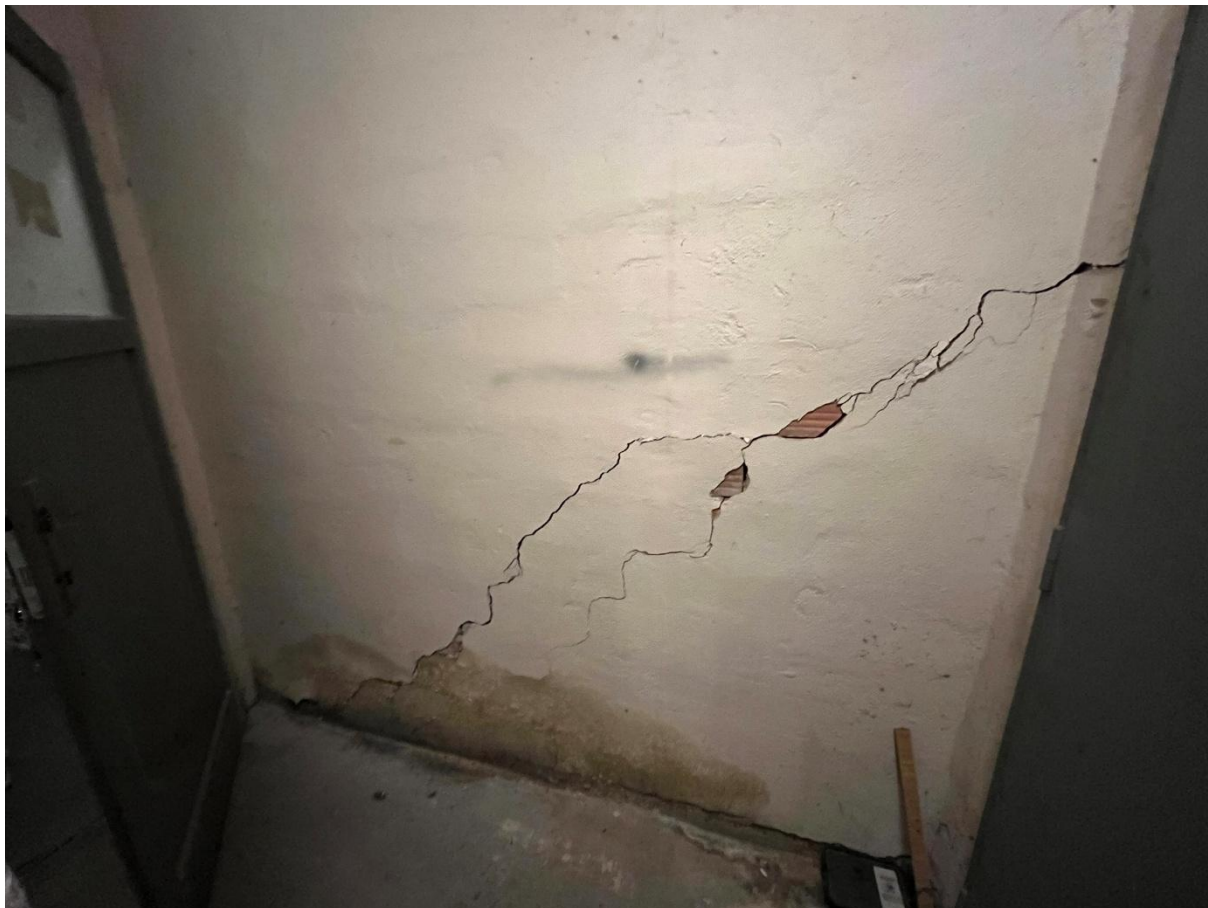
Trhliny v příčce ve slepě (příčka sousedící s kočárkárnou):

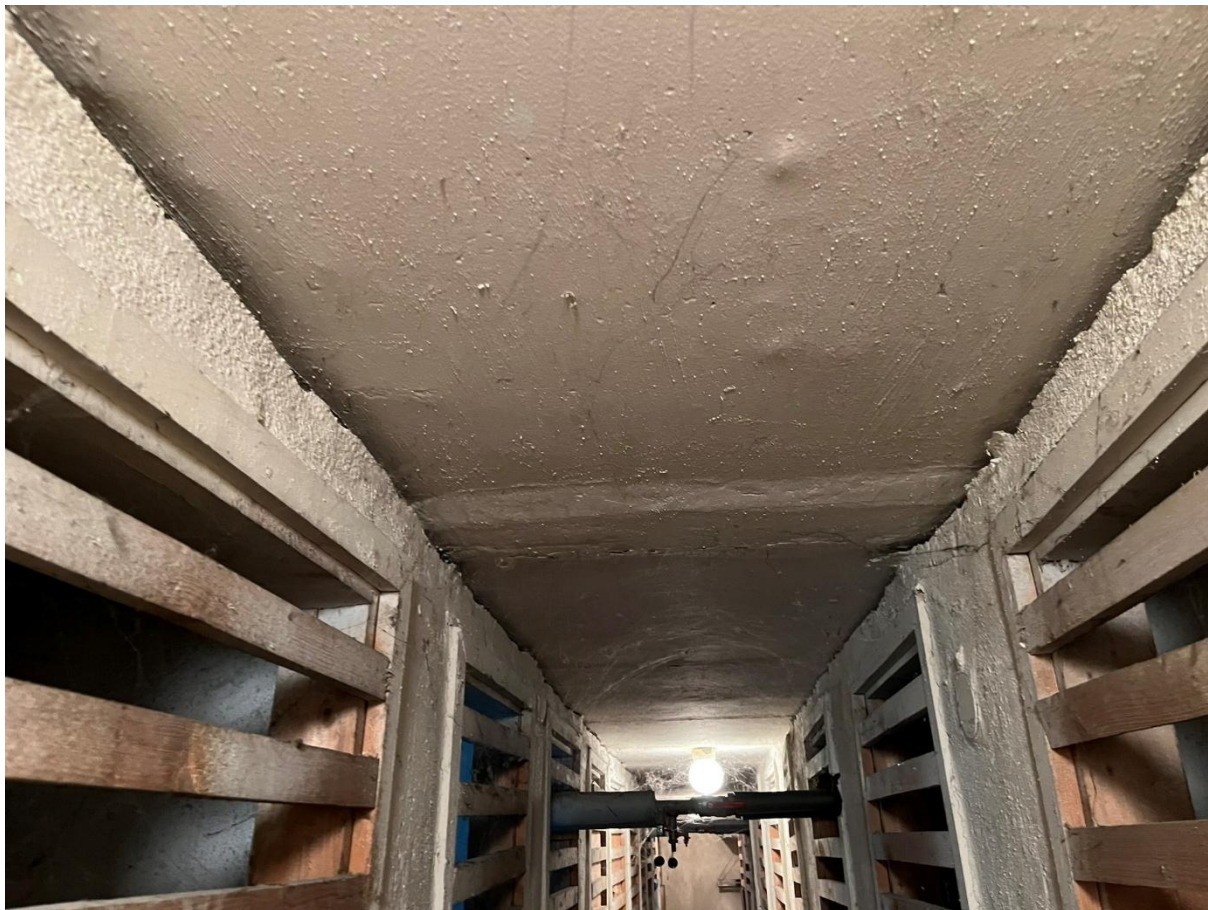
Održené příčky od stropu ve sklepě:

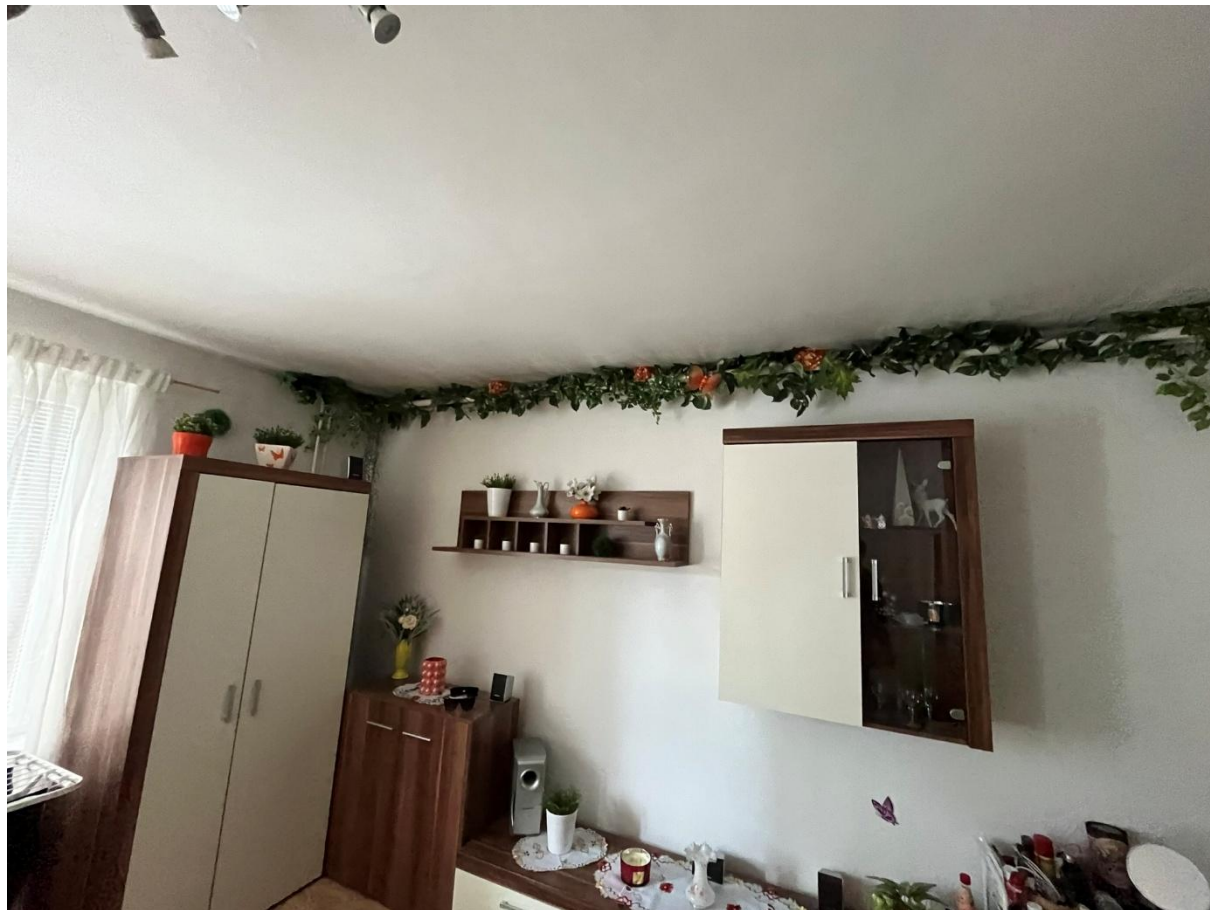
Příčka v bytě 1.PP s porušenou kanalizací (bez trhlin)= byt vedle nejproblematichtějšího u JZ rohu:

Při prohlídce byla zjištěna v jednom bytě nadměrná vlhkost od podlahy – **zde je nutné co nejdříve nalézt příčinu této vlhkosti a problém opravit.**

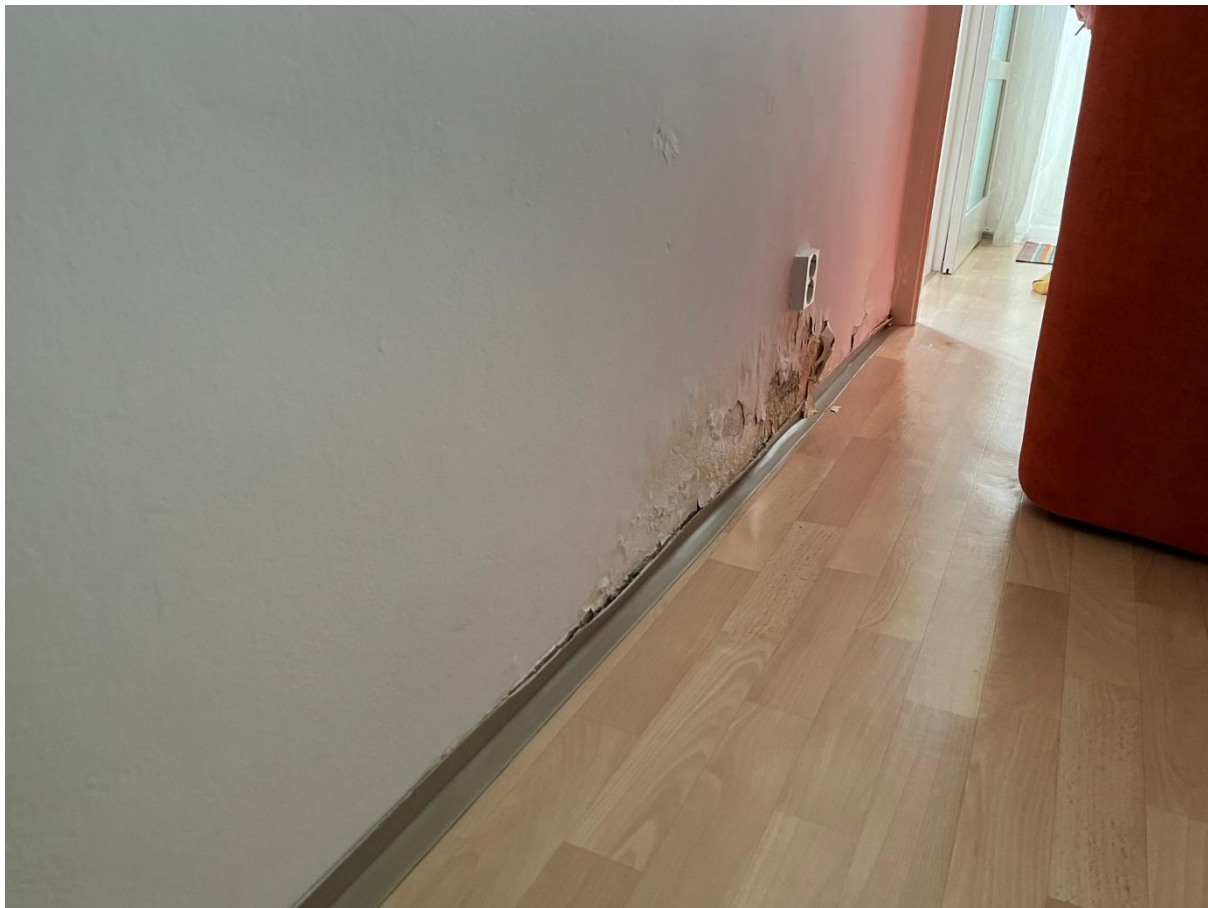
Provlhlá příčka v bytě 1.PP s porušenou kanalizací:

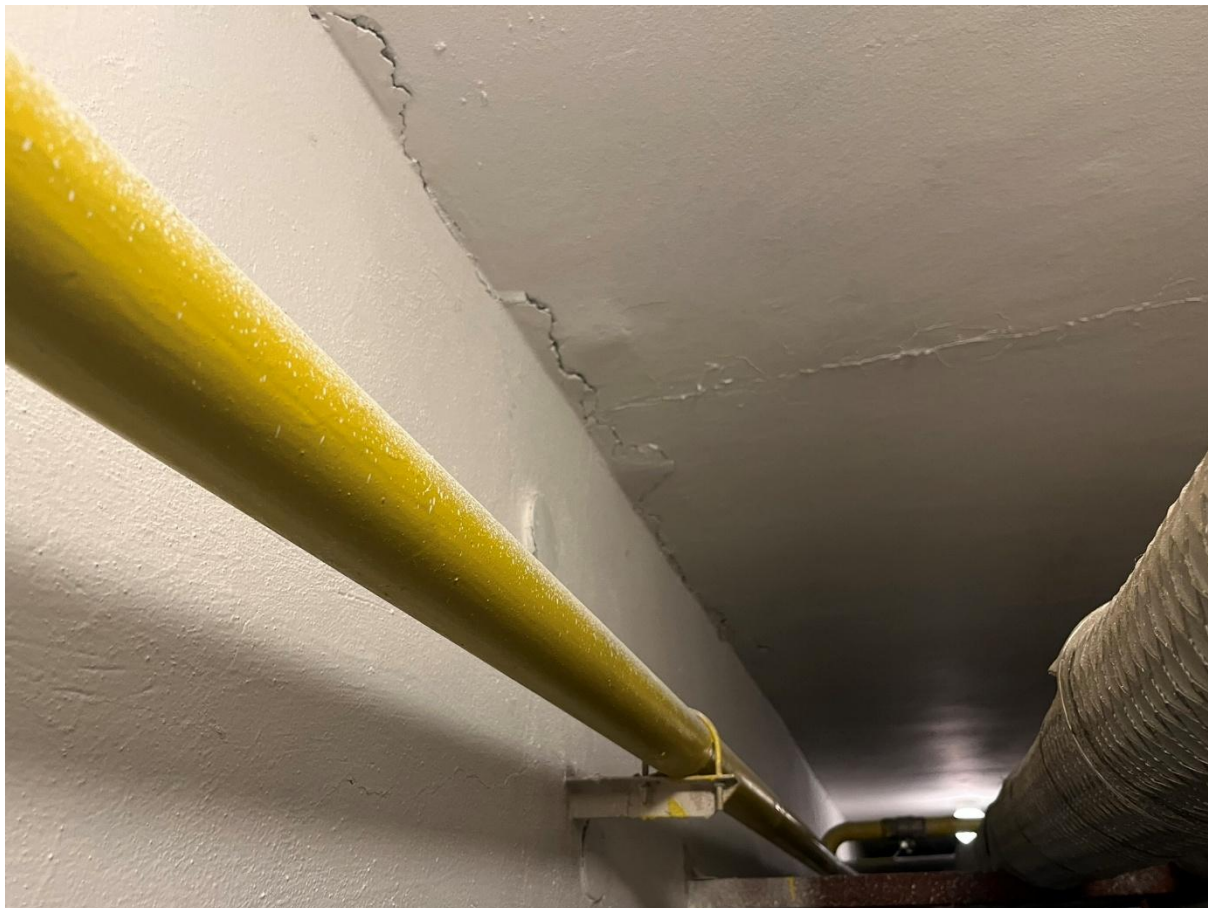
Trhliny v omítce mezi PZD panely a příčkou na chodbě 1.PP:

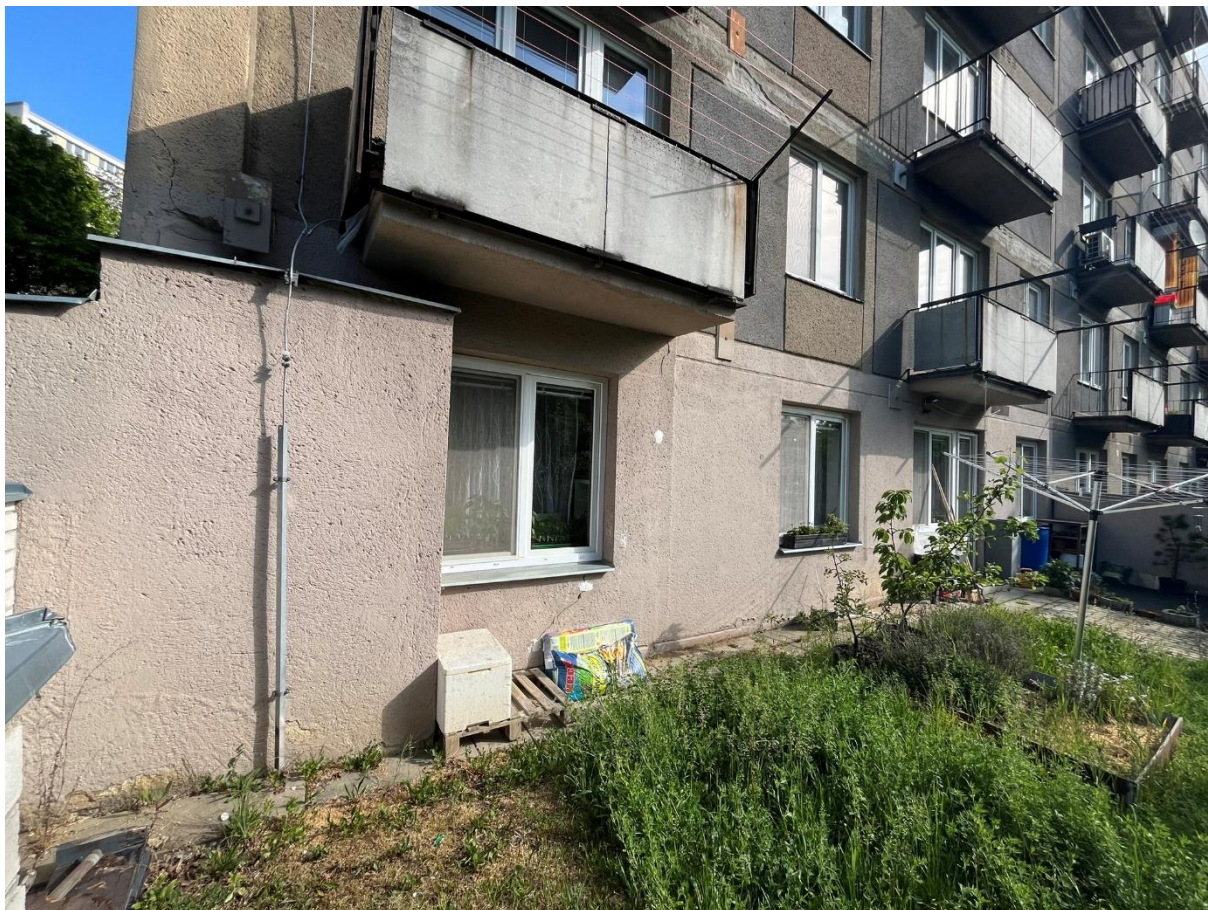
Celkový pohled na problematický byt u JZ rohu Nejedlého 2 (3 sádrové terče kolem okna):

Terče detailně viz další fotky

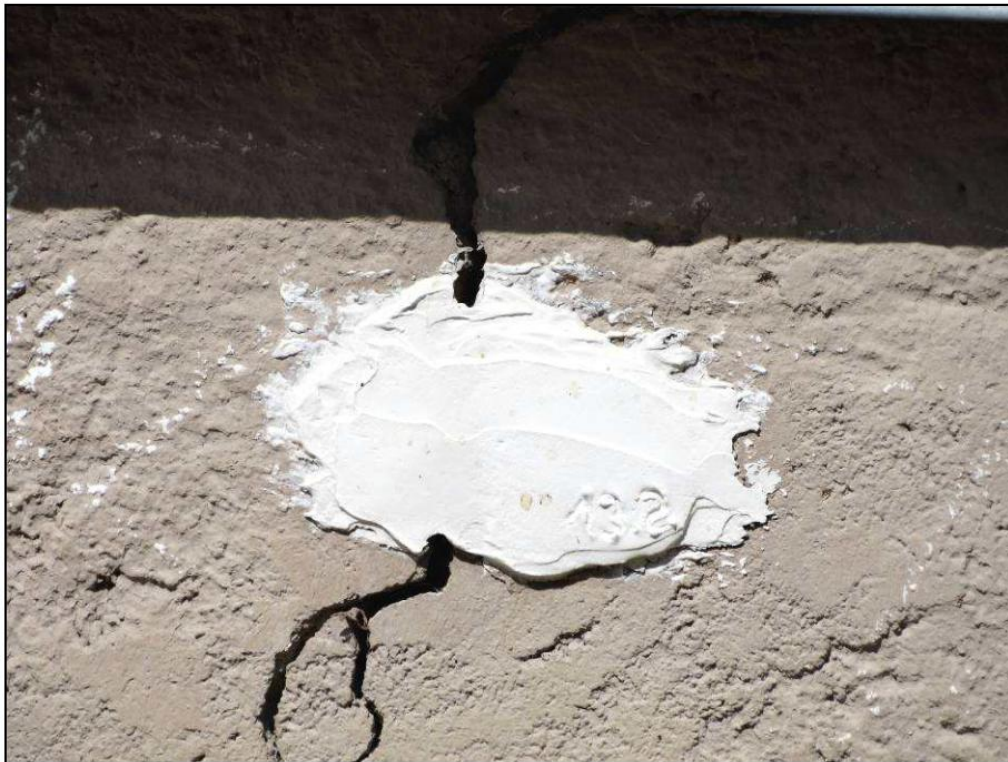
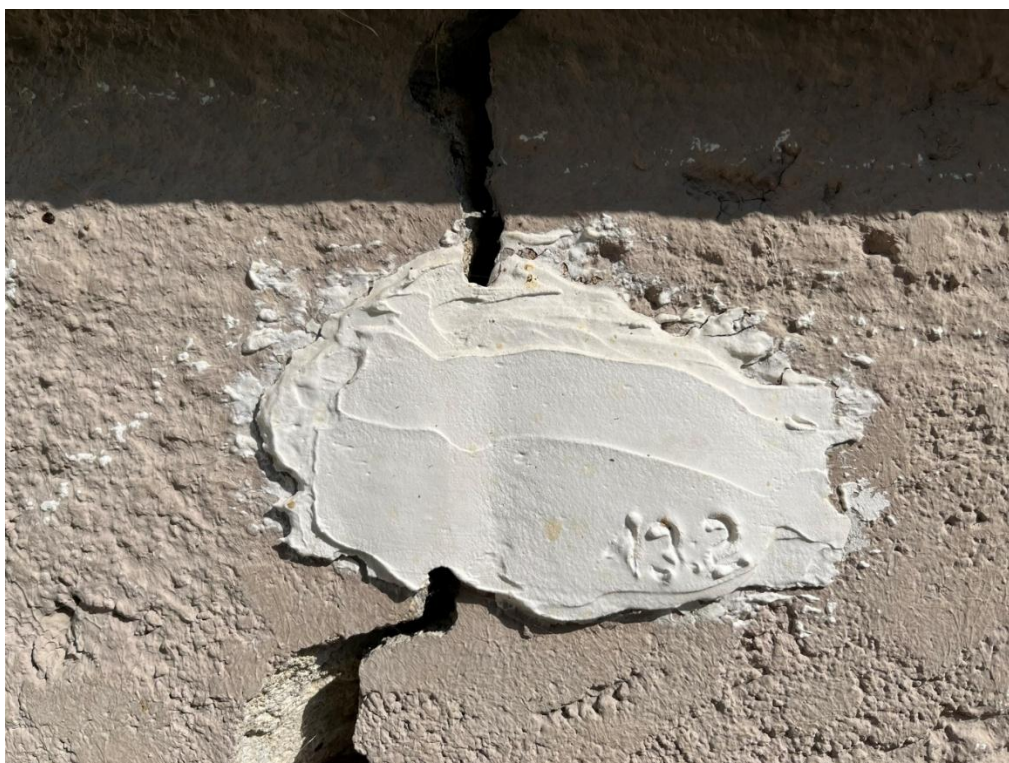
Porovnání terče u JZ rohu pod oknem 1 (stále bez trhliny) – spodní fotka=nová:

*Horní terč pod oknem u jihozápadního nároží – 11.4.2022 - Neporušený*
