# STATICKÝ POSUDEK

pro akci: **Statické posouzení stávajícího stavu domu na ulici  
Nejedlého 2, 4, 6, 638 00 Brno**

zak. č: L-0196-26

objekt: bytový dům na adrese: Nejedlého 2, 4, 6, 638 00 Brno

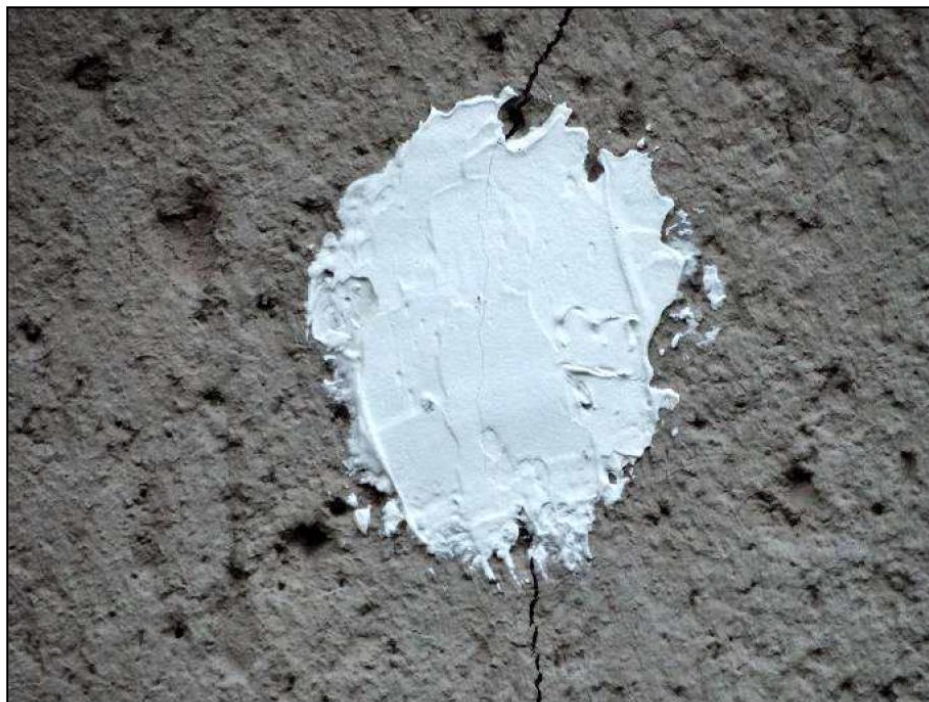
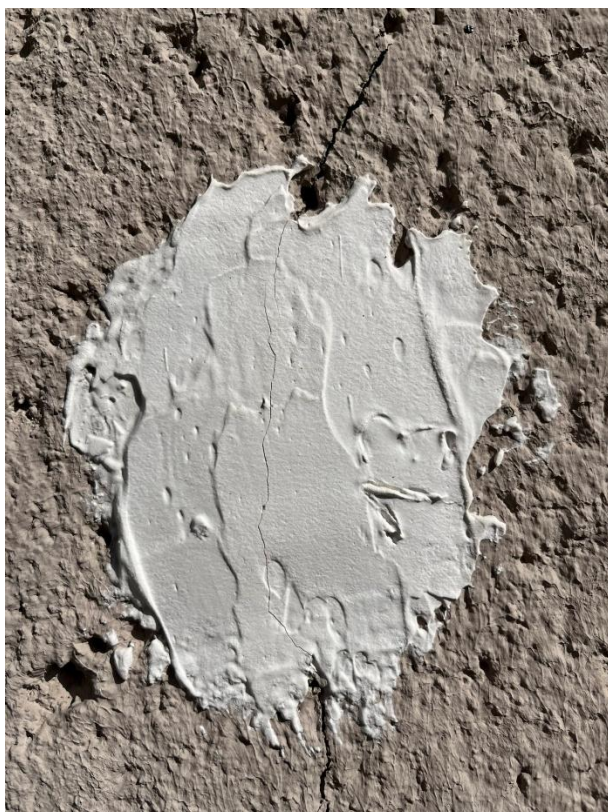
Porovnání terče u JZ rohu vedle okna (vlasová trhlina se nepatrně zvětšila) – spodní fotka=nová:  
(pro porovnání použit fotka z roku 2019, protože je na ní lépe vidět vlasová trhlina)

*Terč vedle okna u jihozápadního nároží – 12.12.2019*

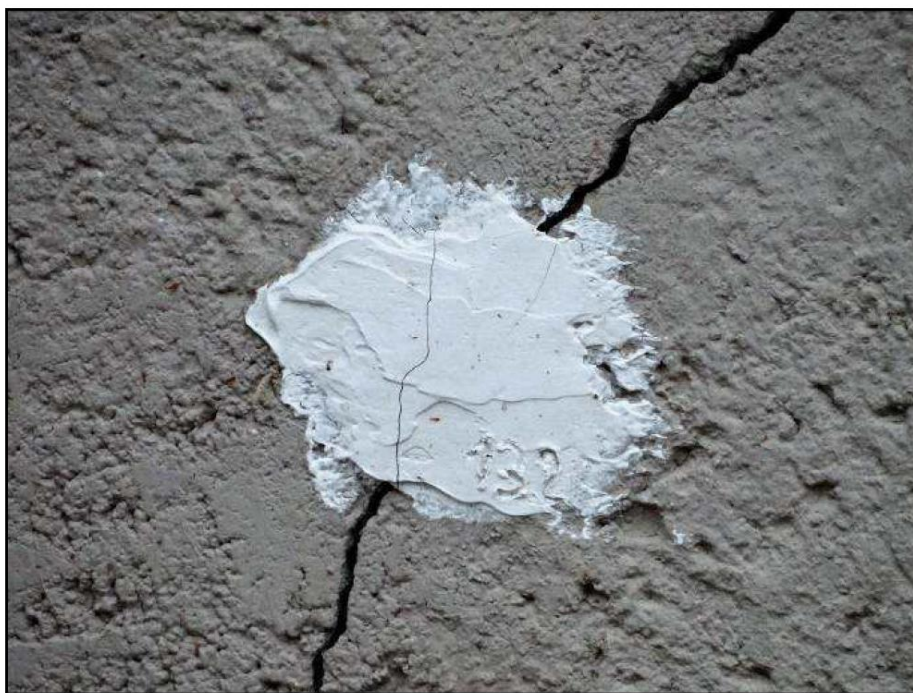
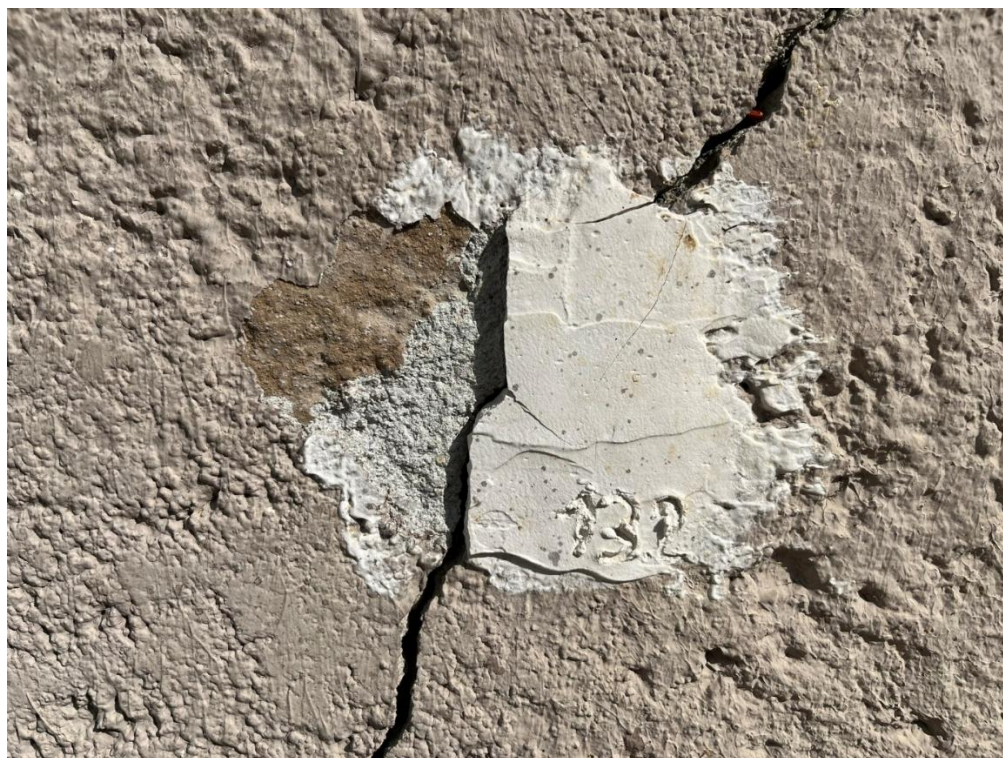
Porovnání terče u JZ rohu pod oknem 2 (terč je v místě trhliny odlomený) – spodní fotka=nová:  
(pro porovnání použita fotka z roku 2019, protože v roce 2022 se nezkoumalo)

*Spodní terč pod oknem*

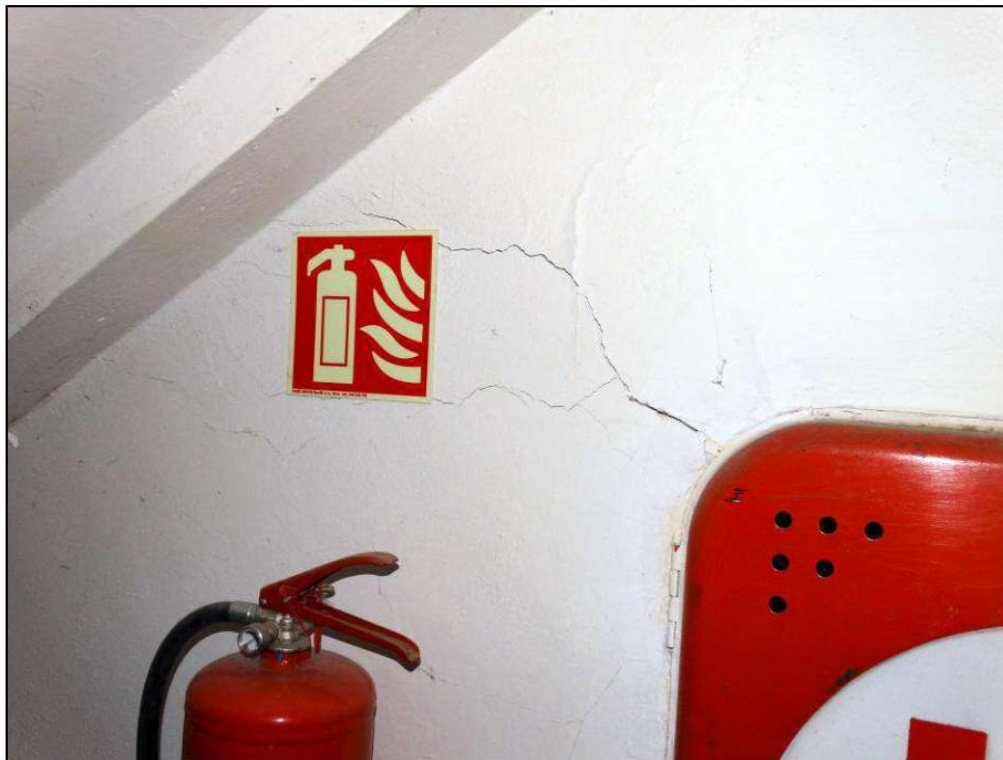
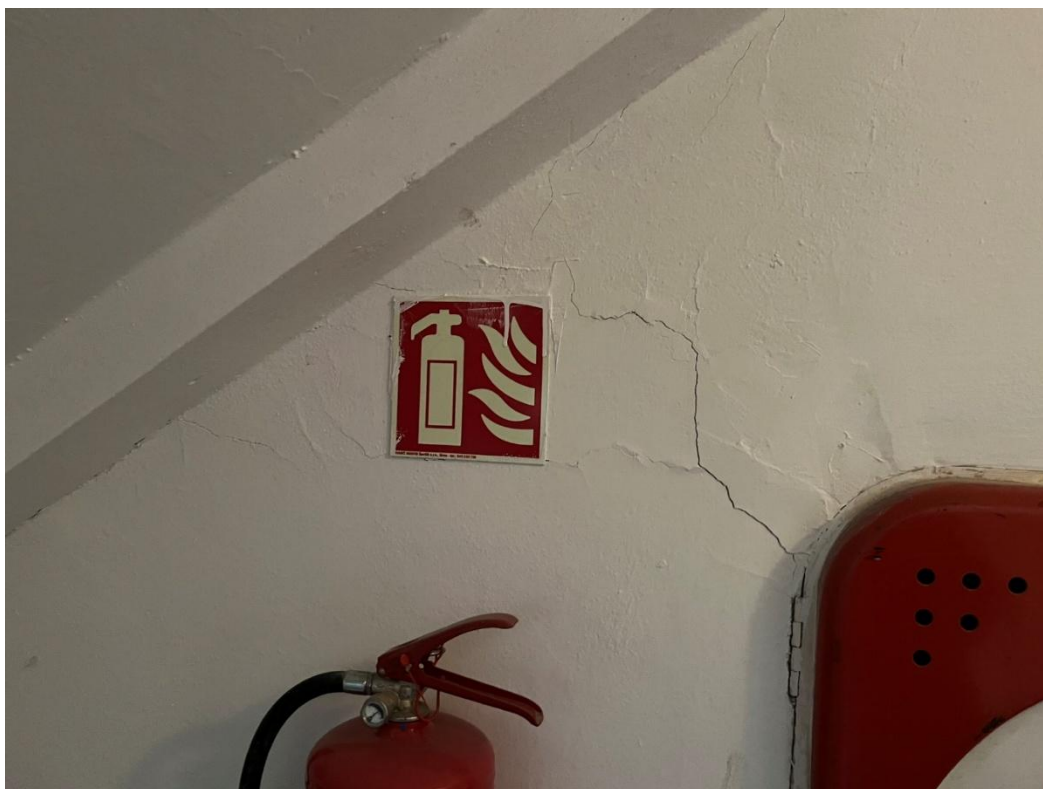
Porovnání trhliny u hydrantu Nejedlého 2 (zvětšila se šířka i rozsah – až k pantu) – spodní fotka=nová:

*Nejedlého 2 – Trhlina u hydrantu v 1.PP – 12.4.2022 – Beze změny*

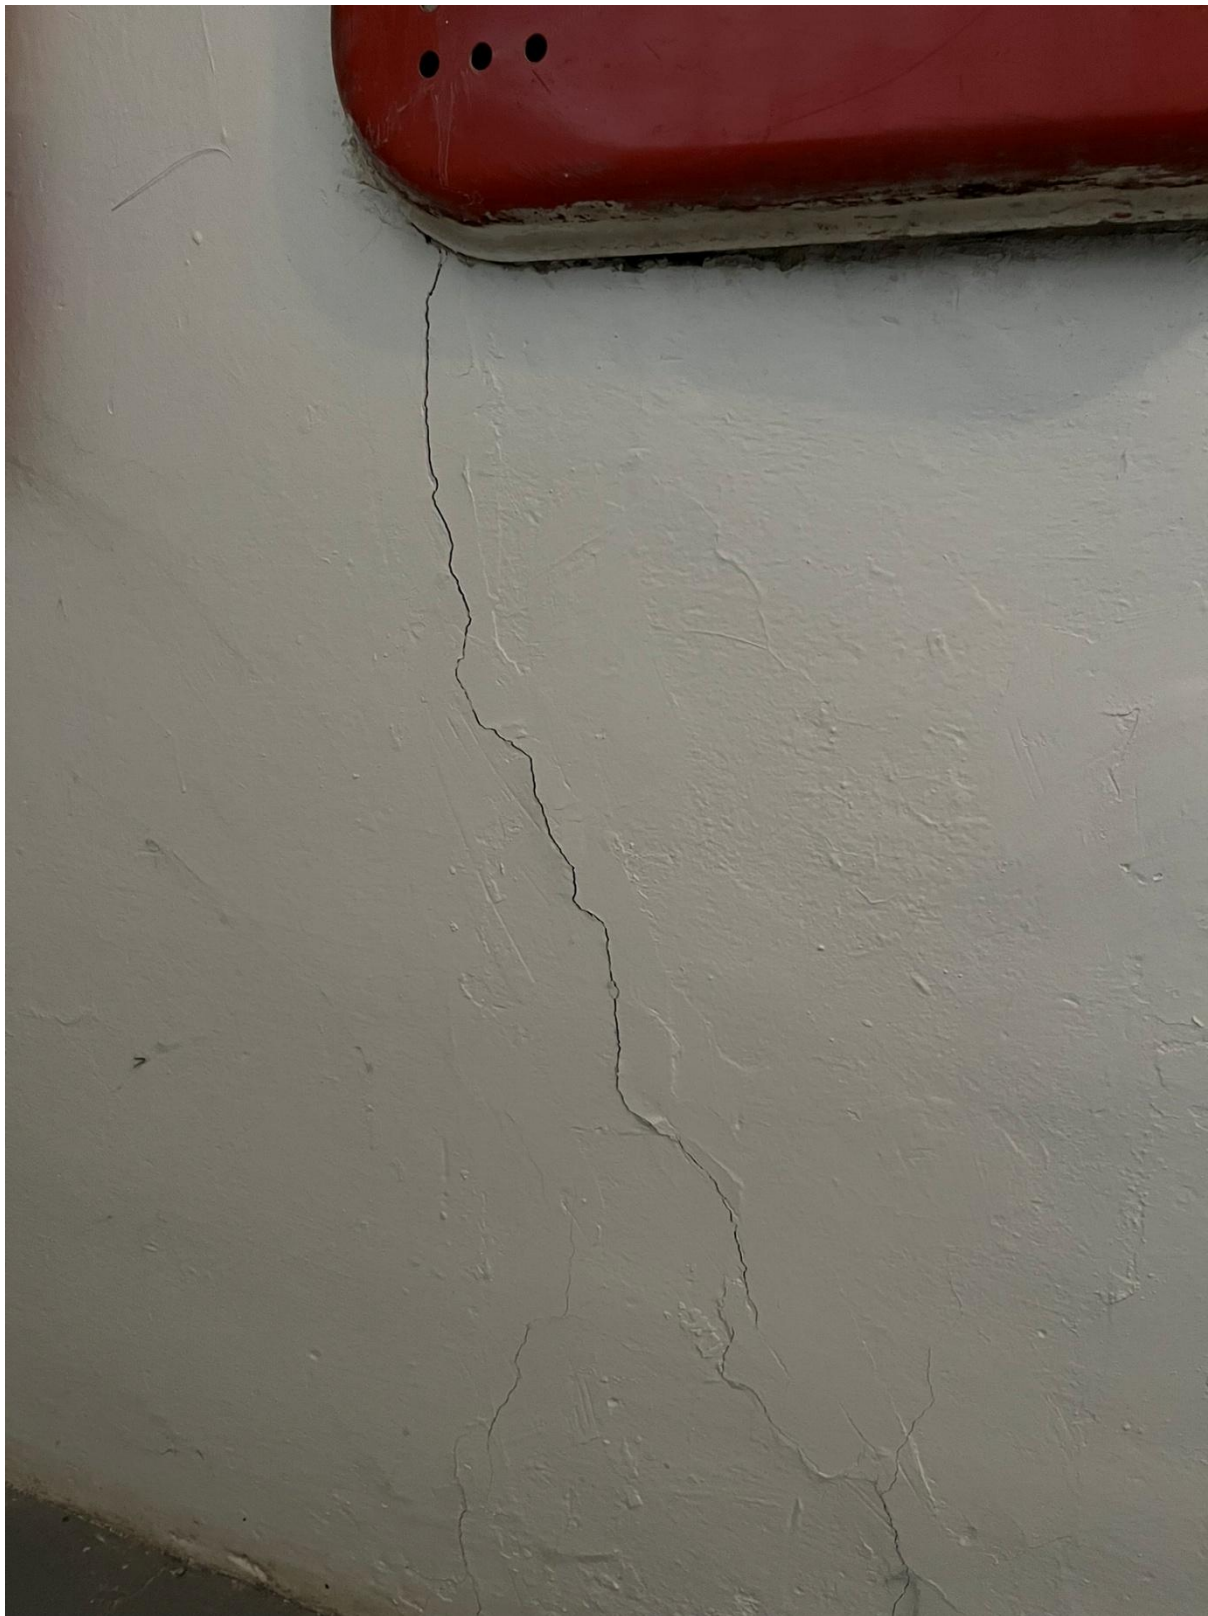
Trhlina pod hydrantem Nejedlého 2 (nelze určitě zda byla i předtím):

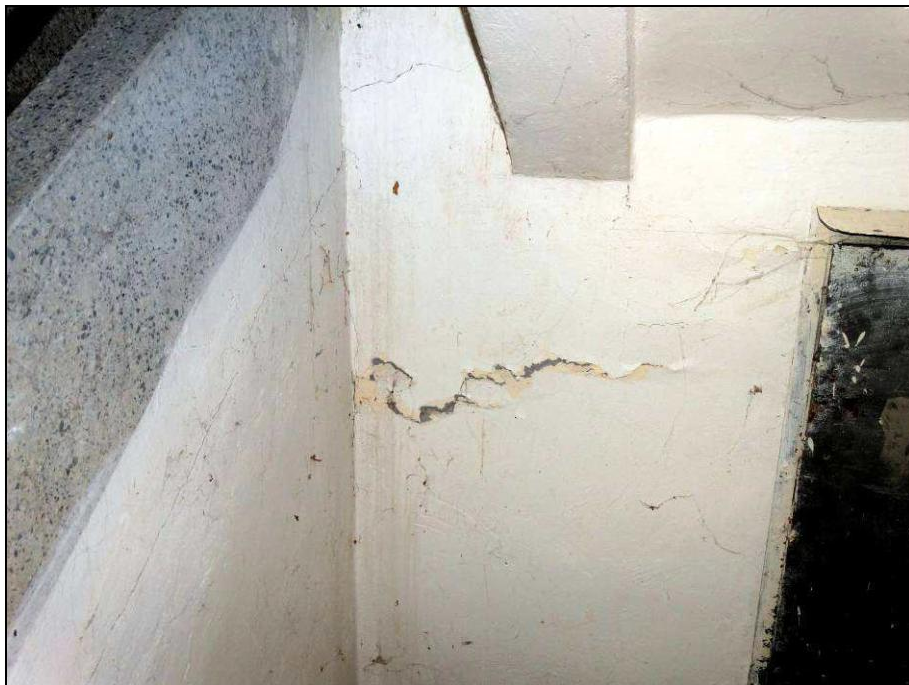
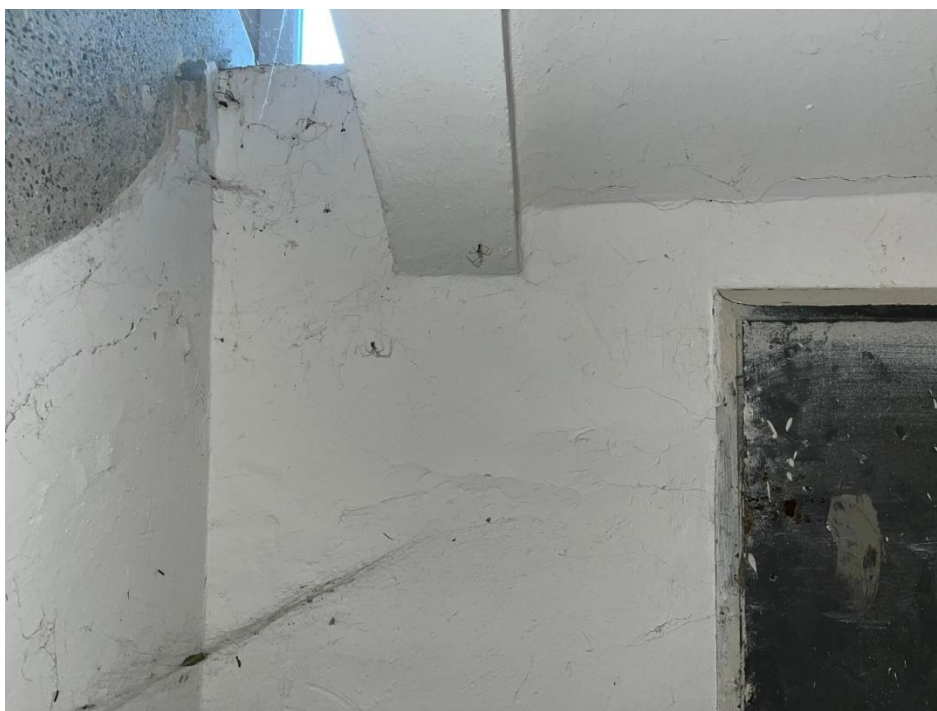
Porovnání trhliny pod schodištěm Nejedlého 2 (bylo v minulosti zapraveno):

*Nejedlého 2 – Trhliny pod schodištěm v 1.PP – 12.4.2022 – Beze změny*

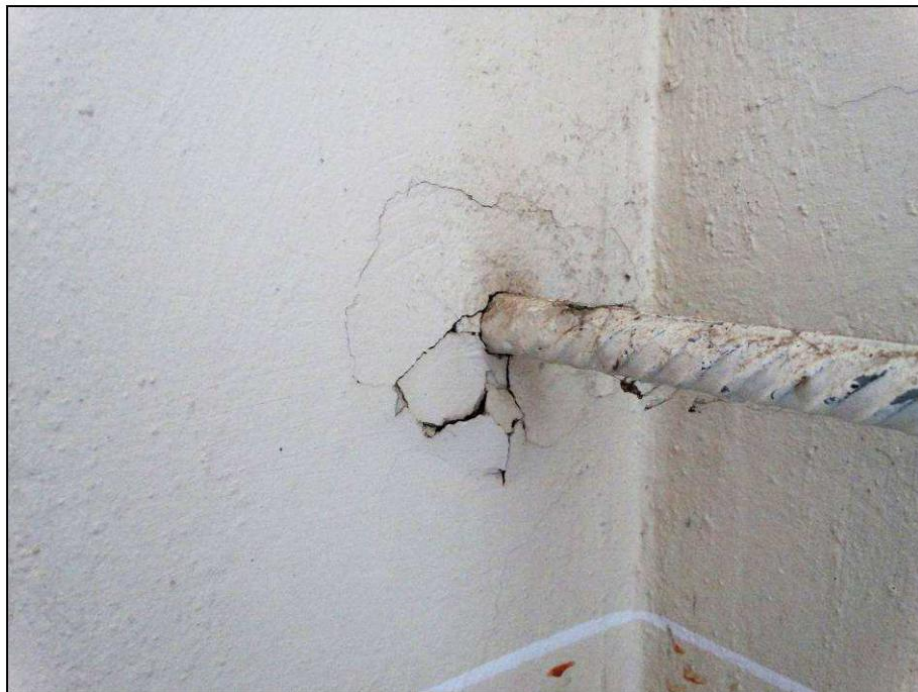
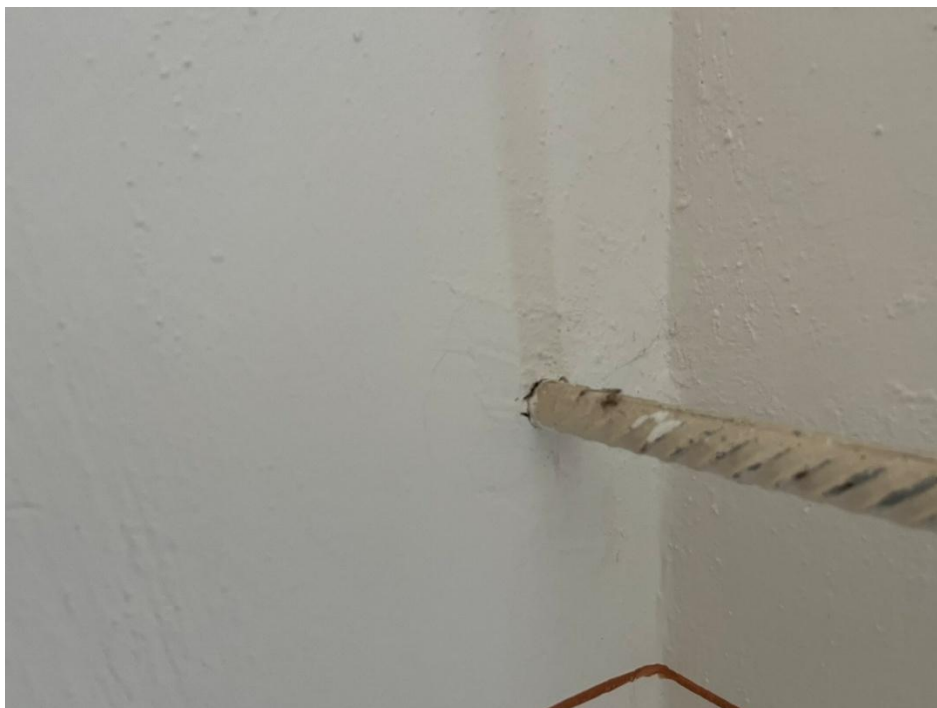
Porovnání průchodu táhla Nejedlého 2 (bylo v minulosti zapraveno):

*Nejedlého 2 - Průchod spínacího táhla stěnou na schodišti – 12.4.2022  
Beze změny*

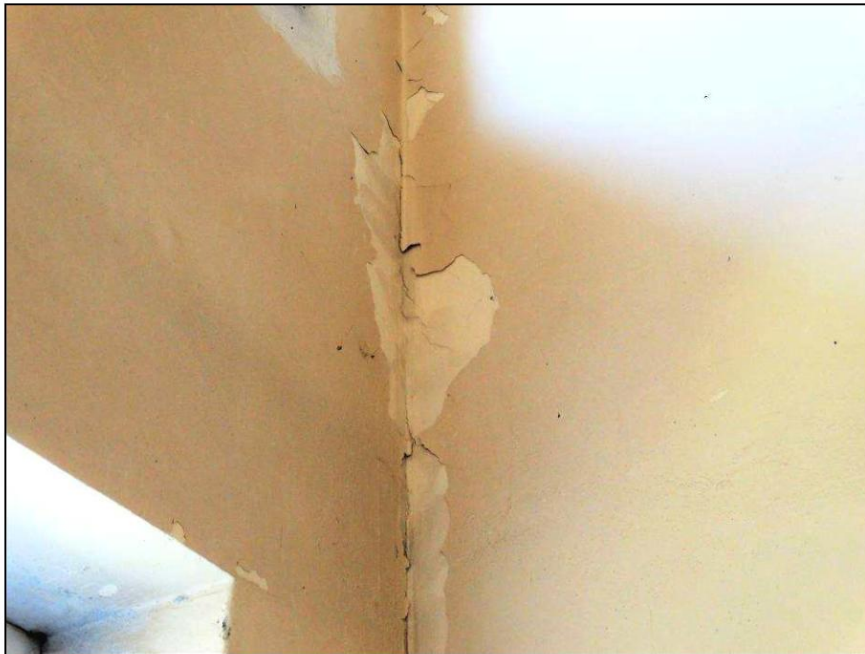
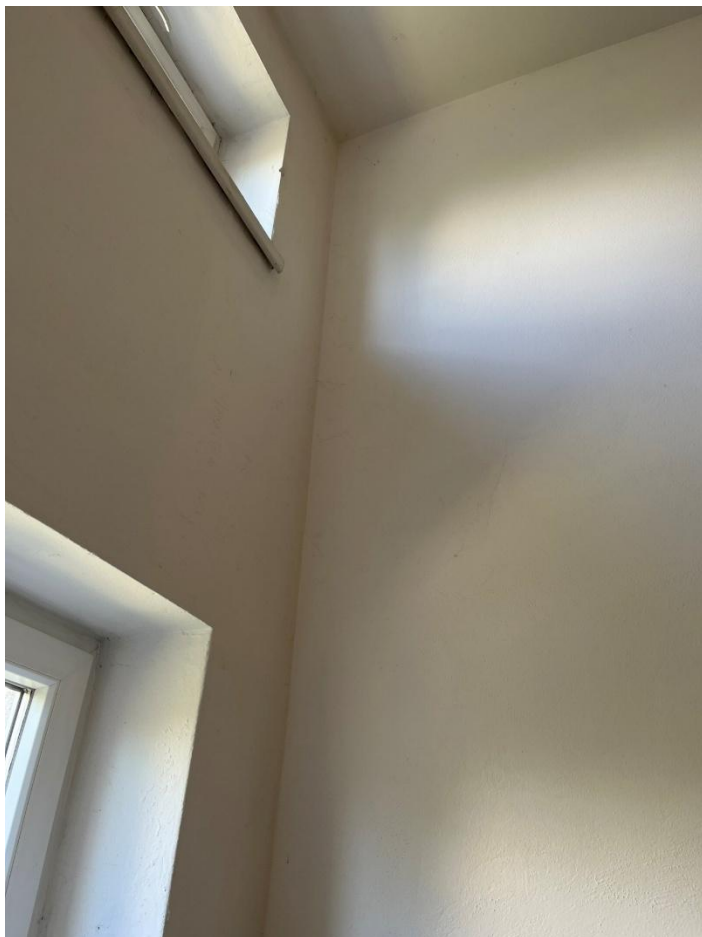
Porovnání trhlin v koutě Nejedlého 6 (bylo v minulosti zapraveno):

*Nejedlého 6 – Trhlina v koutě u okna na schodišti – 13.4.2022 – Beze změny*

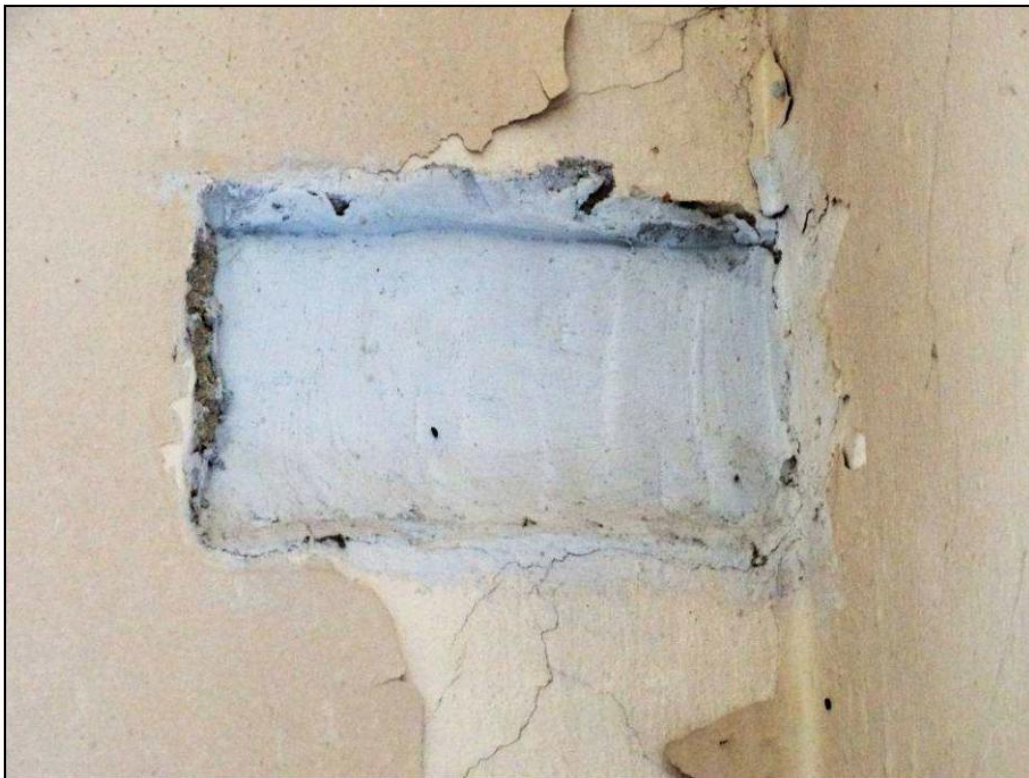
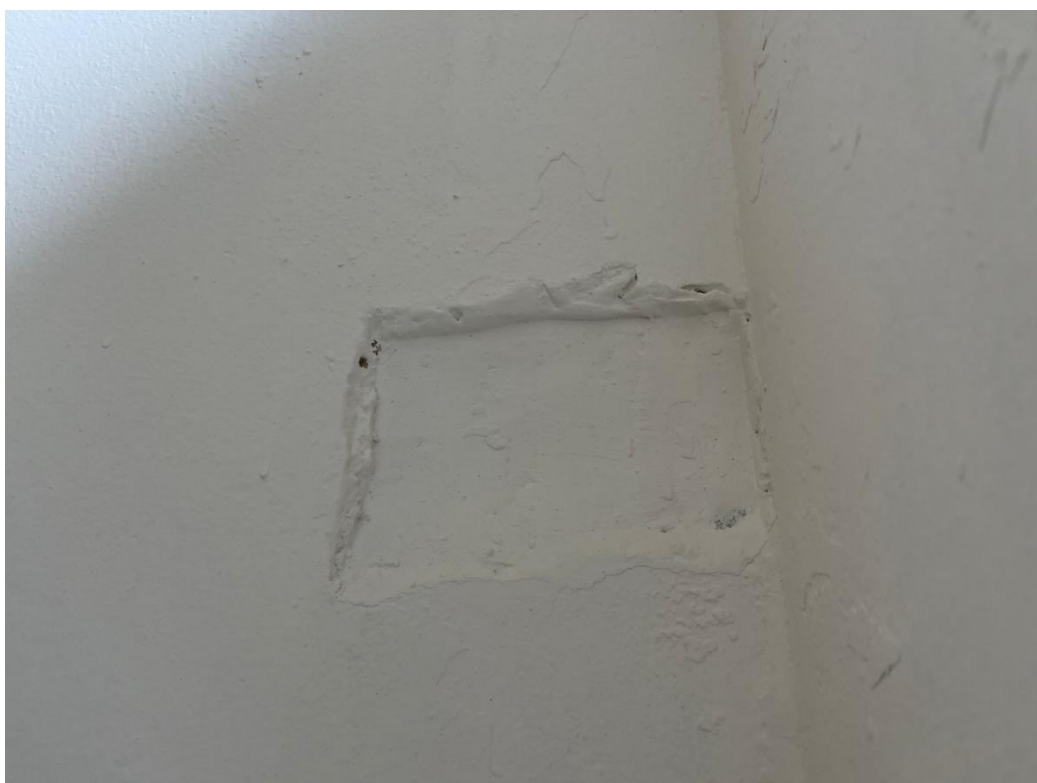
Porovnání sádrové destičky Nejedlého 6 (zamalované, ale stále bez trhliny):

*Nejedlého 6 – Sádrová plotna na schodišti – 13.4.2022 – Neporušená*

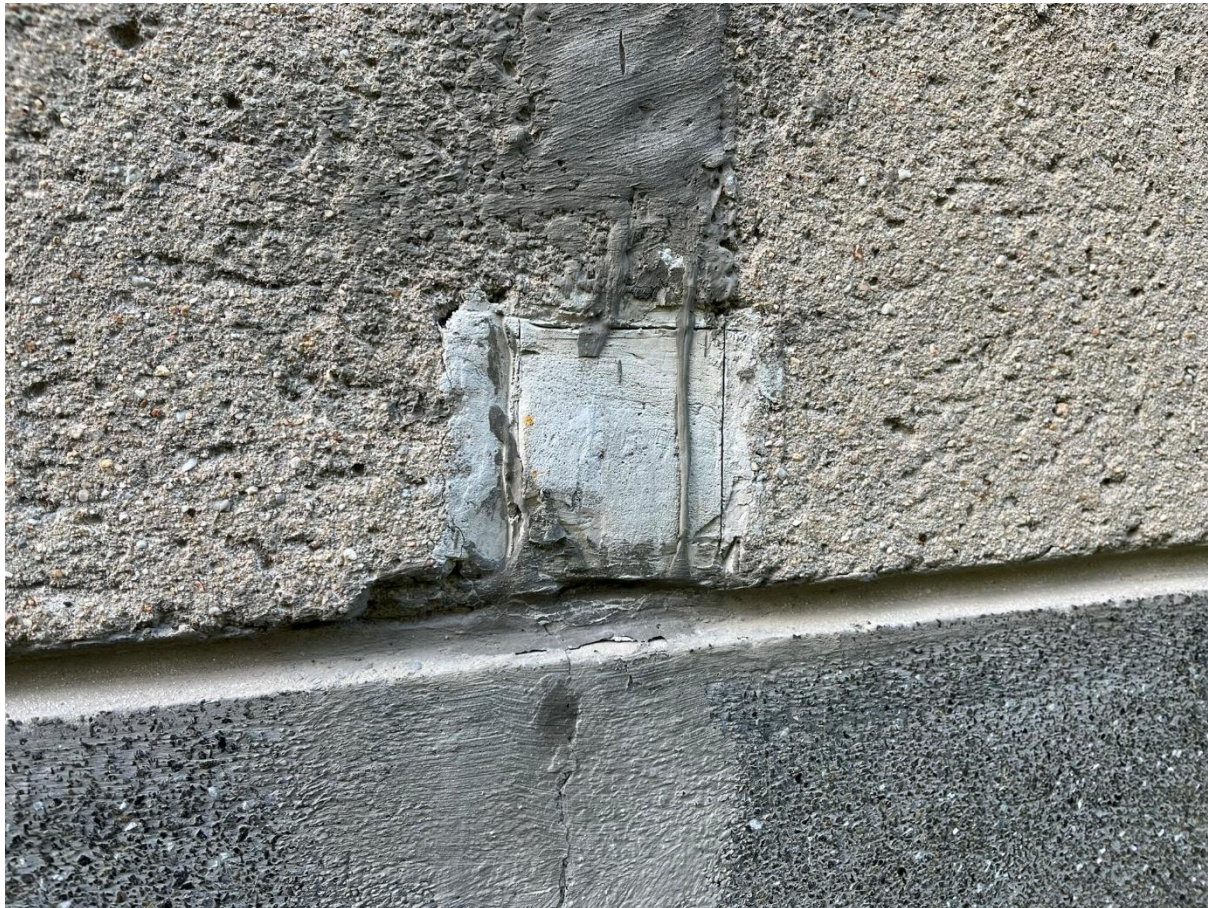
Neporušené sádrové terče zvenku domu:

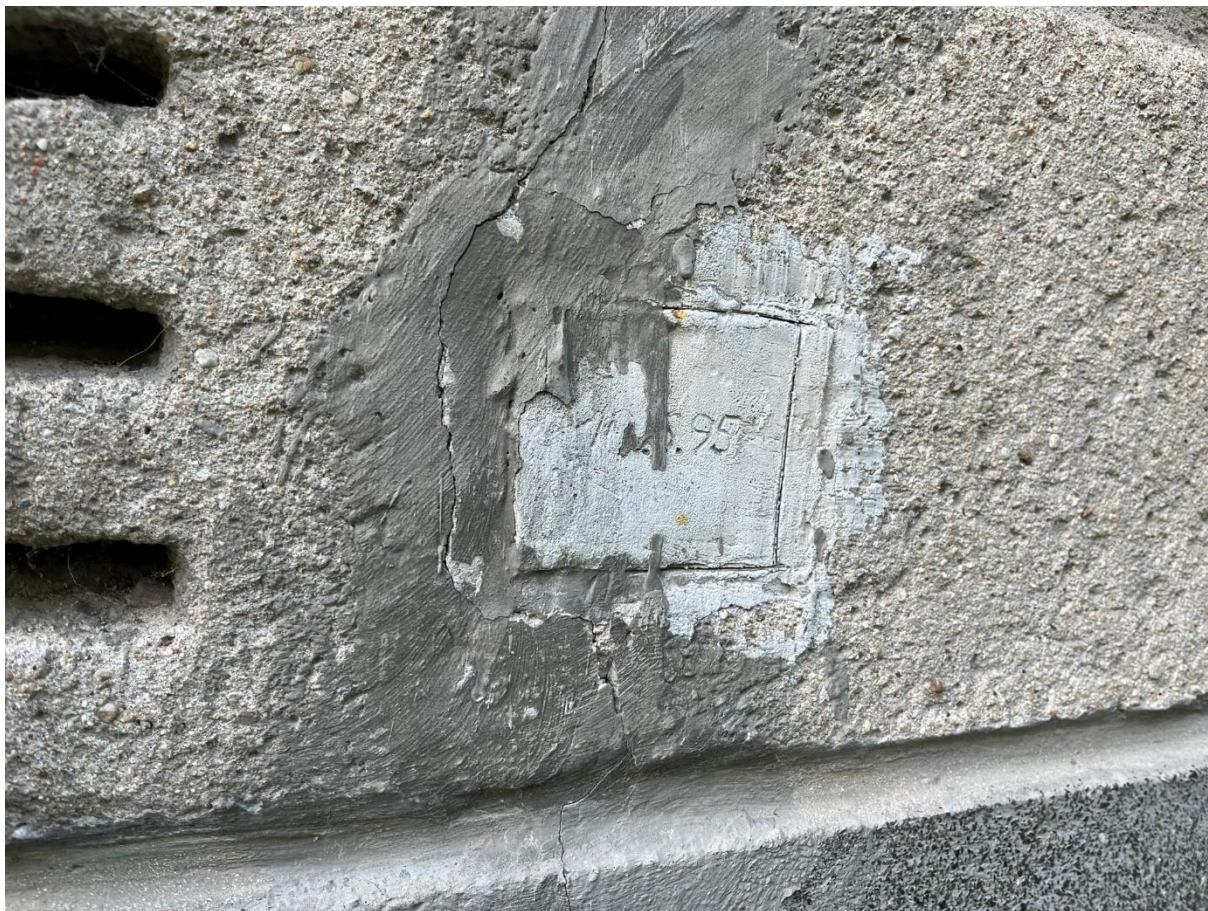
Neporušené sádrové terče zvenku domu:
