STAVEBNĚ TECHNICKÝ PRŮZKUM

Objekt na adrese Hybešova 254/16, Brno

Zprávu vypracoval: **QUALIFORM, a.s.**
Mlaty 672/8
642 00 Brno - Bosonohy

V Brně dne 28.2.2019

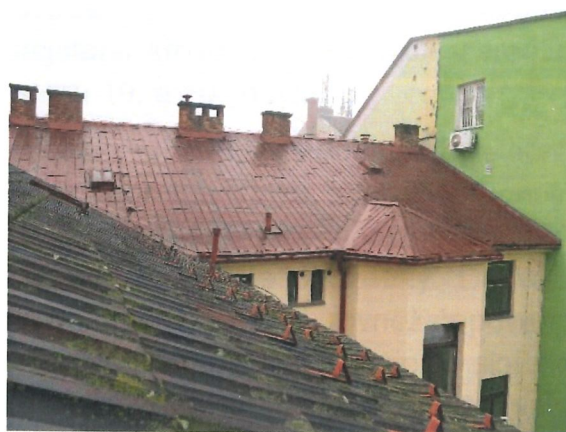
A) Hlavní budova (uliční část) je zastřešena sedlovou střechou se souměrnými střešními rovinami, krytinou je plech s červeným nátěrem na asfaltové lepence a bednění. Bednění nese výrazné stopy po dřívějším zatékání, v krovu jsou však patrné dílčí opravy poškozených prvků. Konstrukčně se jedná o vaznicový krov se stojatou stolicí. Pozednice a vazné trámy jsou zcela skryté v konstrukčních vrstvách podlahy, okapní vaznice jsou skryté částečně. Sloupky plných vazeb nesoucí vaznice jsou vzepřeny vzpěrami a rozepřeny rozpěrou. Mezi plnými vazbami je v krajních polích po dvou, ve třech prostředních polích pak po třech vazbách jalových. Podélné zavětrování zajišťují vaznice a pásy sloupků podpírající vaznice. Prvky jsou značeny tesařskými značkami. Střešní prostor osvětluje celkem pět střešních oken. Dále se v něm nachází šest komínových těles, větrací jednotka s rekuperací tepla a starší expanzní nádrže. Vlez do krovu je umožněn průlezem z prostoru podesty schodiště. Schodiště je zastřešeno valbovou konstrukcí vloženou do konstrukce krovu hlavní budovy. Střešní prostor navazujícího dvorního traktu je konstrukčně oddělen protipožární zdí. Podlaha je z pálených cihel půdovek.

Obr. 1 - Pohled do prostoru krovu střechy hlavní budovy Obr. 2 - Pohled na krytinu střechy hlavní budovy

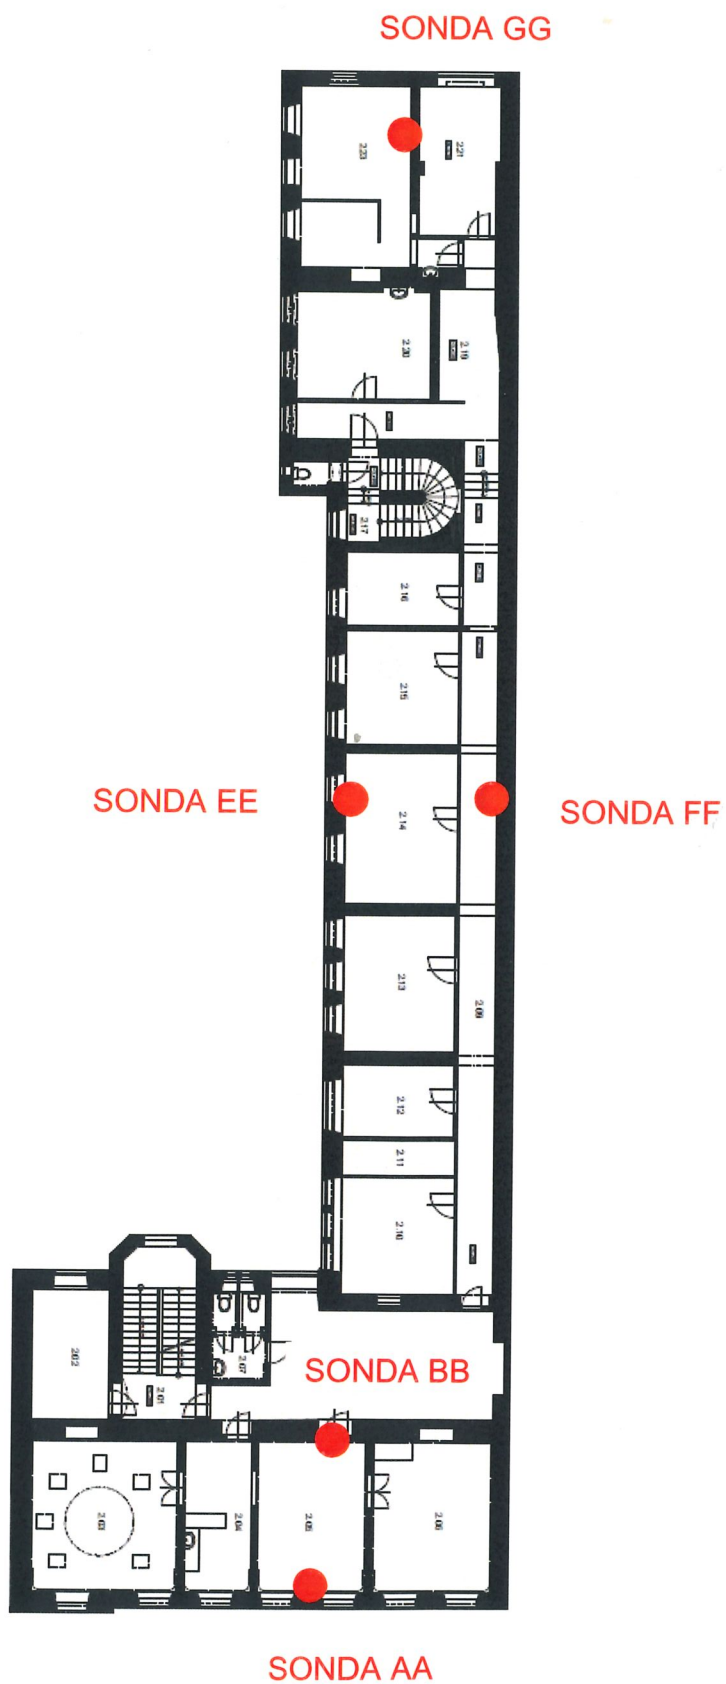
Obr. 7 Schéma polohy sond ve 2.NP.

Sondy EE, FF, GG, HH, II byly provedeny v dvorním pravém traktu.

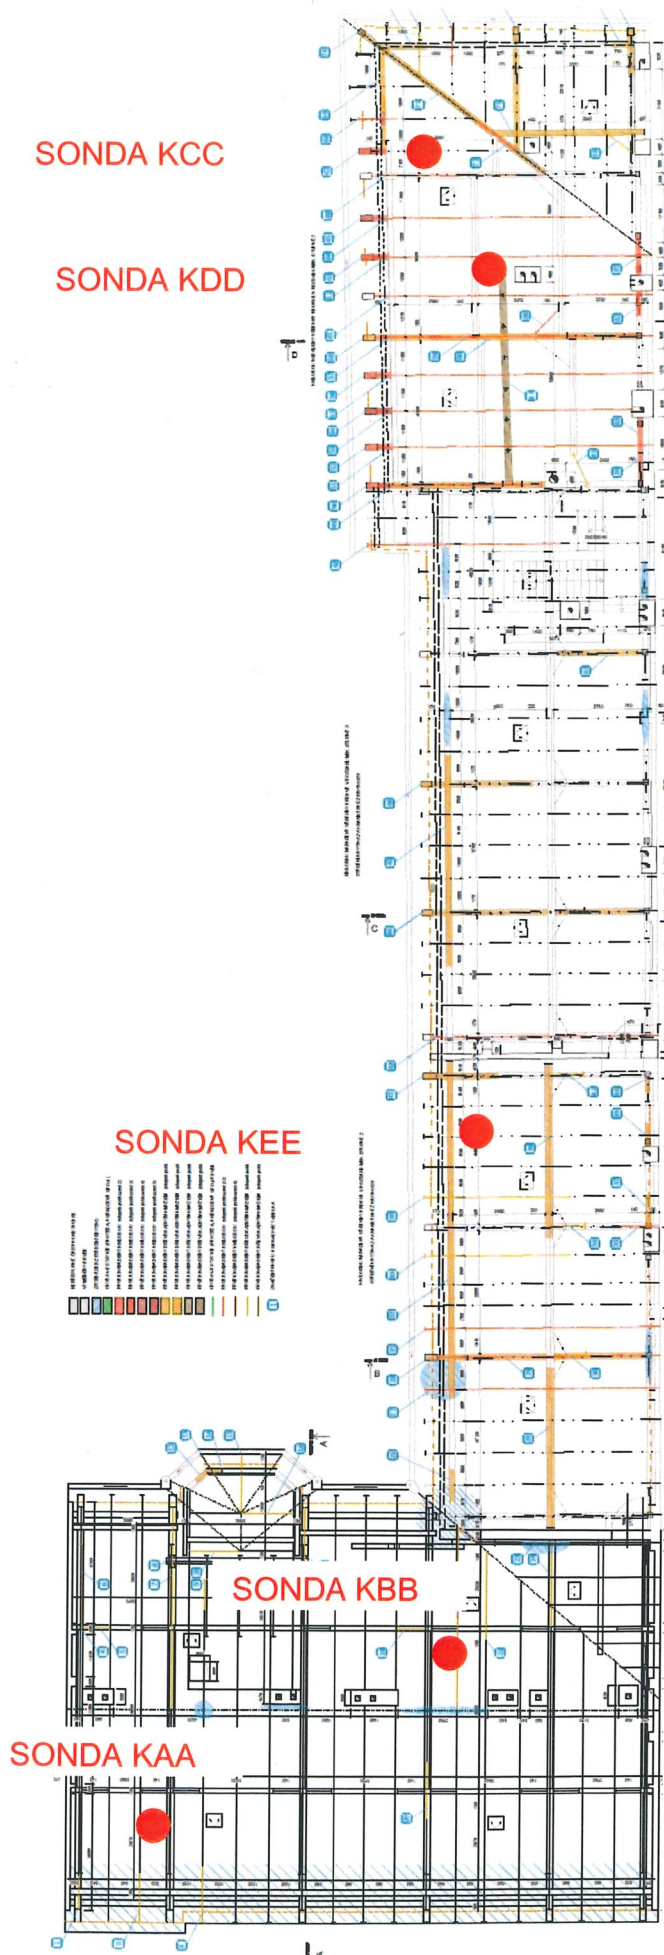
Obr. 9 Schéma polohy sond v prostoru krovu.

Sondy KAA, KBB byly provedeny na půdě (prostor krovu) v uliční části objektu, sondy KCC, KDD, KEE byly provedeny na půdě (prostor krovu) v dvorním pravém traktu.
